Bollettino della Direzione Regionale per i Beni Culturali e Paesaggistici delle Marche N. 5

## Progetti e lavori nel teatro romano di Ascoli Piceno. 2007-2009

Nicolò Masturzo, Maurizio Landolfi

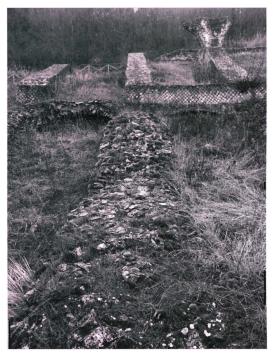
Fig. 4 - Il radiale 144 prima degli interventi di consolidamento della struttura e di rifacimento della copertina di protezione. Le malte della copertina di protezione sono quasi del tutto incoerenti, consentendo la presenza di vegetazione e l'infiltrazione delle acque meteoriche, che a causa del gelo provocano delle accentuate cadute di materiale anche nella muratura antica (2008)

za dei resti degli archi perimetrali della cavea e nelle parti dei setti radiali dove la copertina di protezione esistente è ormai completamente alterata. Gli interventi d'integrazione architettonica sono indirizzati alla definizione delle parti del teatro per le quali si possiedono elementi conservati o per le quali se ne sono
