# Approccio multidisciplinare per lo studio di frane di grandi dimensioni: il caso della frana di Quincinetto (TO)

## Multidisciplinary approach for the study of large landslides: the case of Quincinetto (TO)

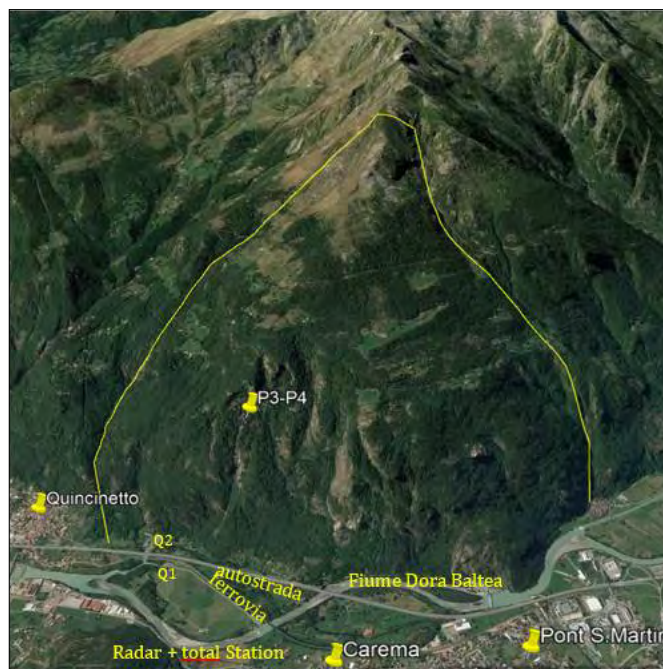
FIGURA 1. La zona in frana, indicata con il segnalino P3-P4, si inserisce in un contesto più ampio (linea gialla) a dubbia stabilità. Sono individuati anche i target strategici potenzialmente a rischio: l'autostrada, la ferrovia, il fiume e due centrali idroelettriche (Q1, Q2). Sono evidenziati anche i paesi di Quincinetto, Carema e di Pont Saint Martin (quest'ultimo in Valle d'Aosta) e l'area in cui sono stati posizionati la stazione totale ed il radar terrestre che monitorano il settore di frana più attivo (P3/P4).

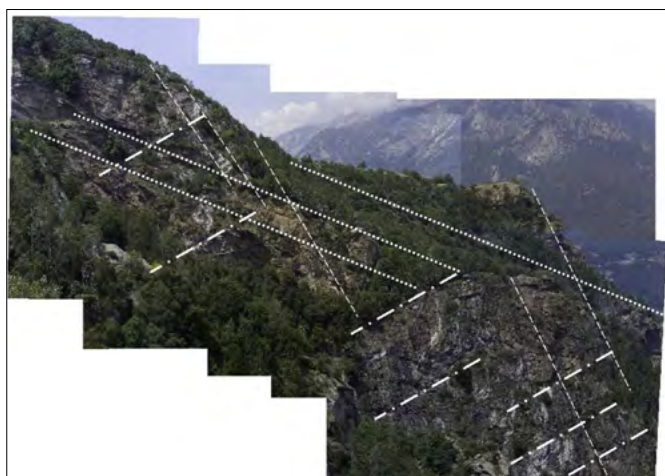
FIGURA 6. Fotocomposizione della parete ad N del canale oggetto della caduta massi: sono evidenziate almeno 3 famiglie di discontinuità a elevata persistenza con una orientazione reciproca congrua alla formazione di grossi prismi di roccia cinematicamente instabili.

La Fig. 6 è una fotocomposizione ripresa dalla zona di coronamento dei crolli del 2013 verso il fianco sinistro (Nord) dell'ampio canalone da cui periodicamente si verificano episodi di caduta massi e debris flow. È abbastanza evidente che, oltre a problemi di singoli blocchi instabili per crollo, anche di grosse dimensioni (non di rado  $>1000 m^3$ ), l'assetto delle discontinuità indica che cinematici riconducibili a scivolamenti planari e ribaltamenti non sono da escludere.
