Viviana Moretti

IL CREPUSCOLO DEL MONACHESIMO

Trasformazioni d'uso di abbazie saluzzesi
nella piena età moderna

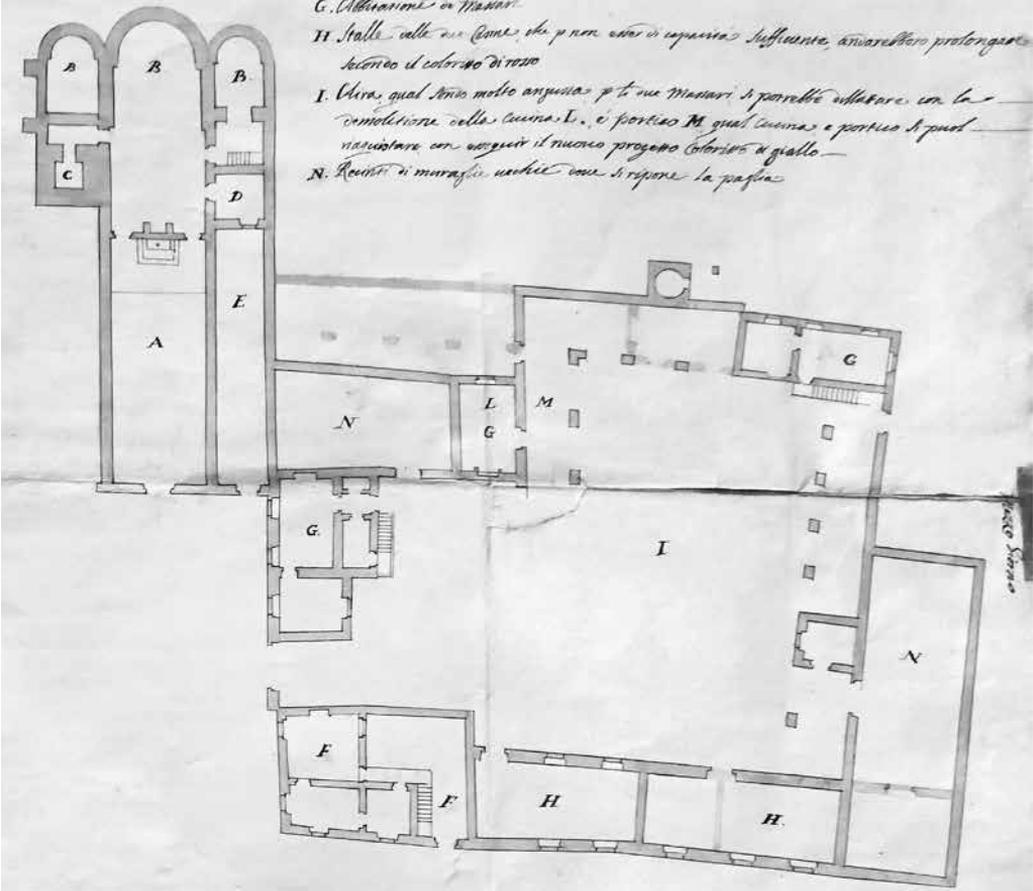
Piano della Chiesa e Convento dell'Abbatia del Villar di S. Costanzo

- A. Chiesa
- B. Torrioni e Capella, veduta come si potrebbe l'abbazia con l'altare
- C. Campanile
- D. Sacristia
- E. Convento
- F. Casa del Barone presentemente tenuta dal maestro a scuola
- G. Ulteriori mura
- H. Stalle, delle cui Conche, che per non esser di spaziosa sufficiente, si vorrebbero prolungare secondo il colorito di rosso
- I. Urtia, qual terra molto arguosa per le sue mura, si potrebbe abbattere con la demolizione della cucina L. e portico M. qual cucina e portico si potrebbero ricostruire con unquero il nuovo progetto colorito di giallo.
- N. Recinto di mura, anche con si ripone la pagina

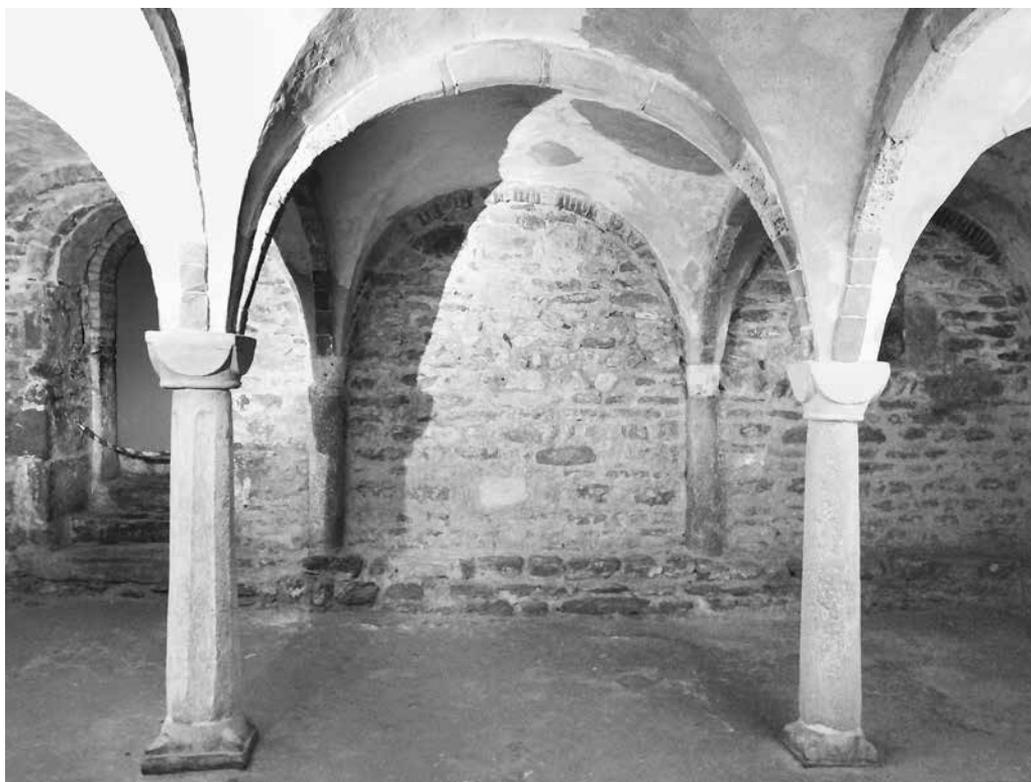
Fig. 2. Villar San Costanzo, parrocchiale, già chiesa abbaziale dei Santi Vittore e Costanzo; cripta, ultima campata verso ovest. Sulla sinistra si individua la porta di accesso originaria.

I gradini che consentivano la salita al presbiterio si trovavano forse in posizione frontale, avanzando a occupare parte della navata centrale, in modo prossimo a quanto avveniva in molti edifici di tardo X e di XI secolo nel nord della penisola: si vedano, tra gli esempi, la stessa abbazia di Sezzadio o la chiesa di San Paragorio a Noli. L'originario accesso alla cripta, non conservato, si attestava con buona approssimazione in corrispondenza della parete ovest dell'ambiente sotterraneo (Fig. 2), aperta nella

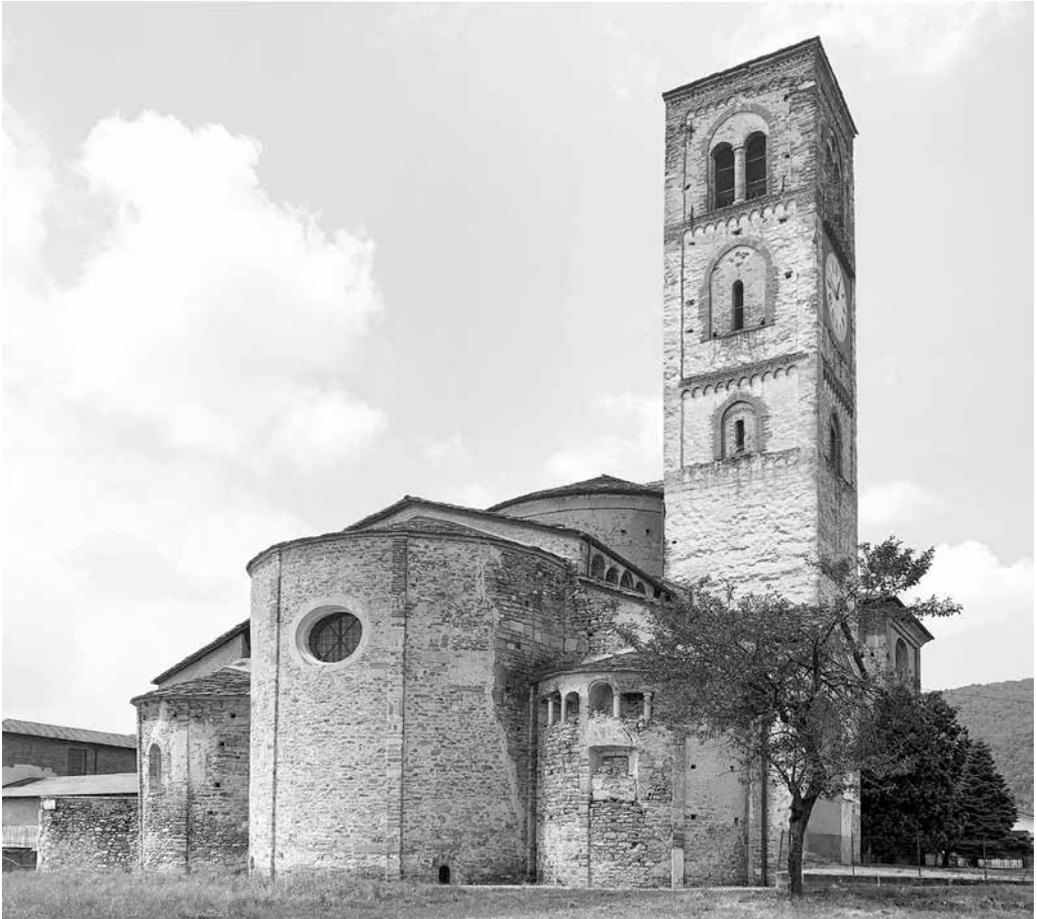
Fig. 3. Villar San Costanzo, parrocchiale, già chiesa abbaziale dei Santi Vittore e Costanzo; esterno, area absidale.

Il blocco orientale (Fig. 3), sebbene abbondantemente adeguato per assecondare le modifiche settecentesche, esternamente rivela ancora le tracce della sua fase originaria; il primitivo assetto è evidente soprattutto nel risalto terminale delle navate, che prevede una parete a salienti in cui sono inserite le tre absidi, la maggiore simmetrica-

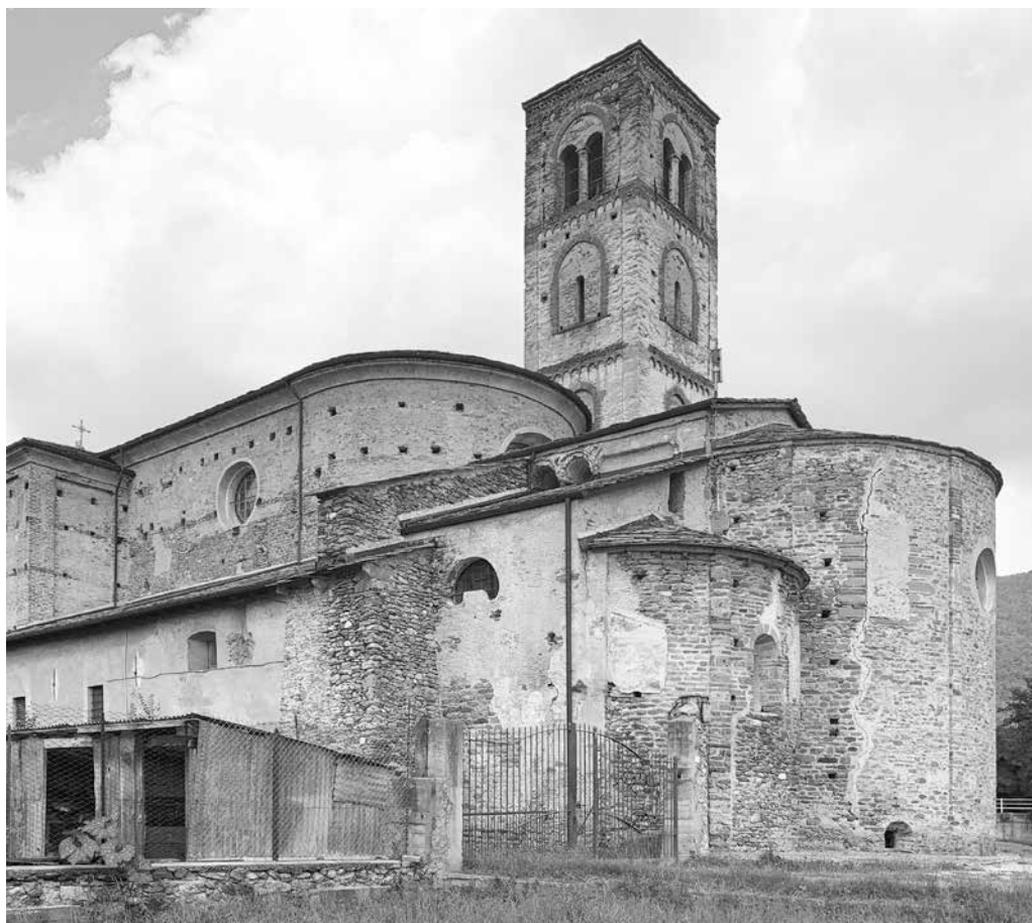
Fig. 4. Villar San Costanzo, parrocchiale, già chiesa abbaziale dei Santi Vittore e Costanzo; absidi centrale e meridionale. Si individuano i lacerti di affresco, ormai abrasati, su quest'ultima e il massiccio contrafforte aggiunto sul fianco sud del blocco presbiteriale.

mente affiancata dalle due minori, in una soluzione piuttosto frequente nel romanico padano³⁵. Per quanto si leggano, in particolare nella porzione centrale dell'abside maggiore, gli esiti di estensivi rifacimenti, coerenti risultano ancora gli innesti degli emicicli tra loro e nella parete, così come i lacerti di intonaco dipinto sulla porzione più meridionale di una delle due absidioline, quella a sud (Fig. 4). Entrambe sono suddivise da lesene debolmente aggettanti in specchiature entro cui si individuano monofore centinate, alcune delle quali tamponate, in parte delimitate da conci in pietra. Nonostante le riplasmazioni della parte alta, dall'analisi dell'absidiola nord si desume che la copertura poggiava su una galleria di arcatelle a doppia ghiera – tre per ogni

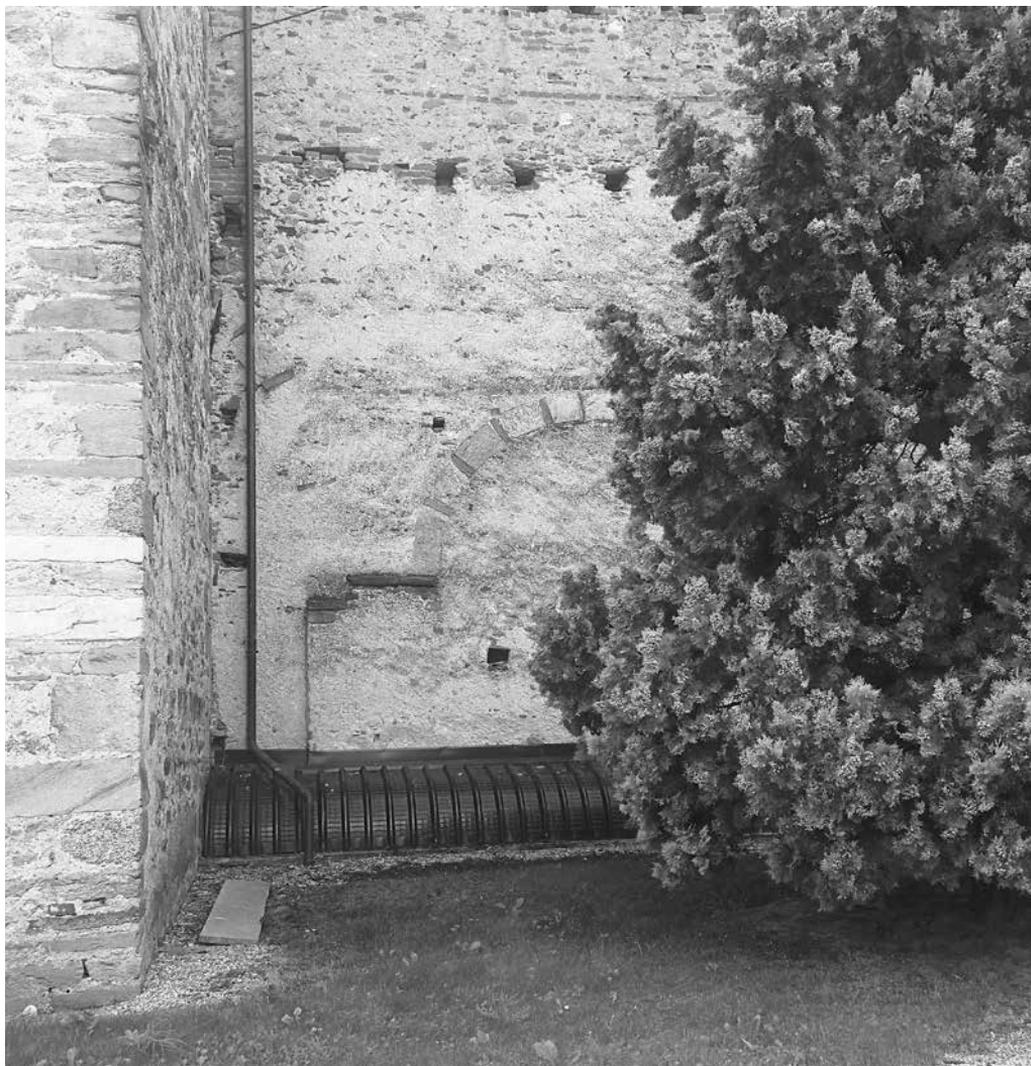
Fig. 5. Villar San Costanzo, parrocchiale, già chiesa abbaziale dei Santi Vittore e Costanzo; esterno, fianco nord. Sulla sinistra si individua il volume del campanile; sulla destra, i resti di archi, al presente tamponati, che dividevano la navata centrale da quella meridionale. Interrotto dal campanile è ancora percepibile l'arco, più alto, che si trovava in corrispondenza dell'inizio del presbiterio sopraelevato.

La differenza di quota tra la navata centrale, più alta oltre che più larga, e quelle laterali venne in origine sfruttata dai costruttori per l'inserimento del cleristorio, costituito da alte e strette monofore la cui esistenza si individua ancora dalle tracce che interrompono la tessitura muraria esterna nella porzione corrispondente al coro dell'attuale chiesa di Gallo. La loro primitiva presenza risulta particolarmente riconoscibile sopra la sommità della copertura della navata meridionale, verso est (Fig. 6), nel tratto che prosegue al di sotto della finestra circolare realizzata nella sopraelevazione settecentesca

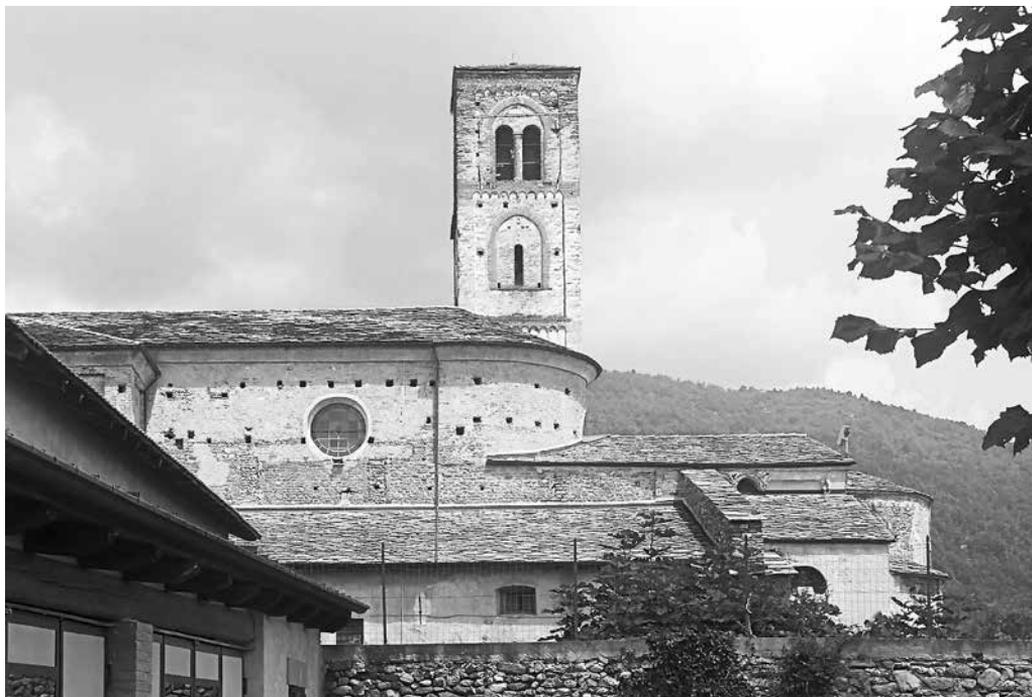
Fig. 6. Villar San Costanzo, parrocchiale, già chiesa abbaziale dei Santi Vittore e Costanzo; esterno, fianco meridionale.

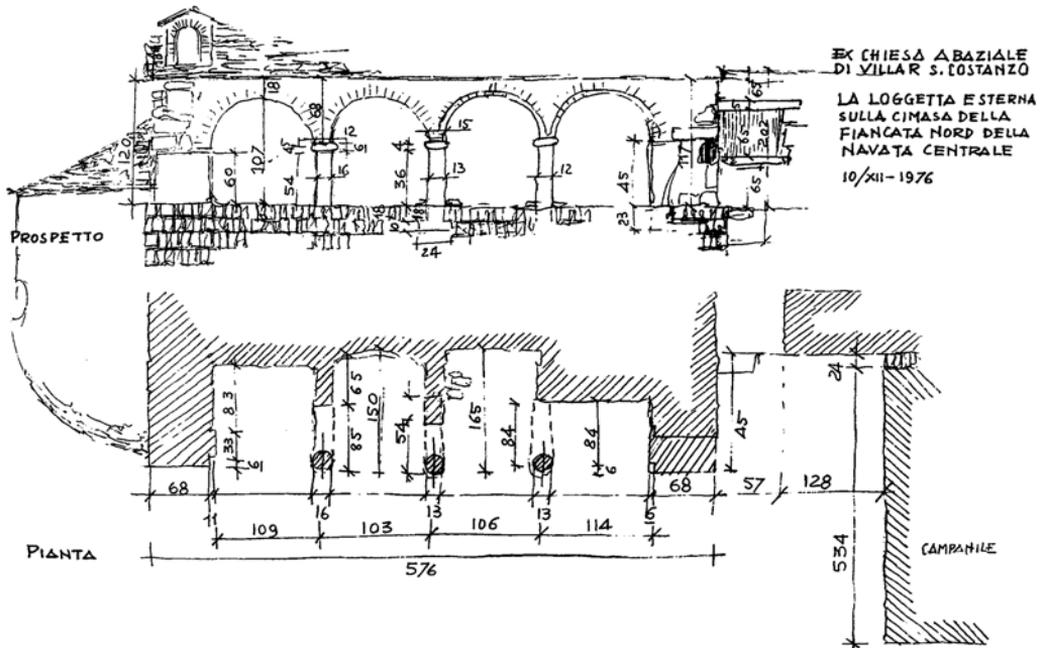
Fig. 7. Fianco settentrionale, archetti di sostegno all'originaria copertura del presbiterio; rilievo del prospetto e della sezione (tratto da ARNAUDO 1979, p. 102).

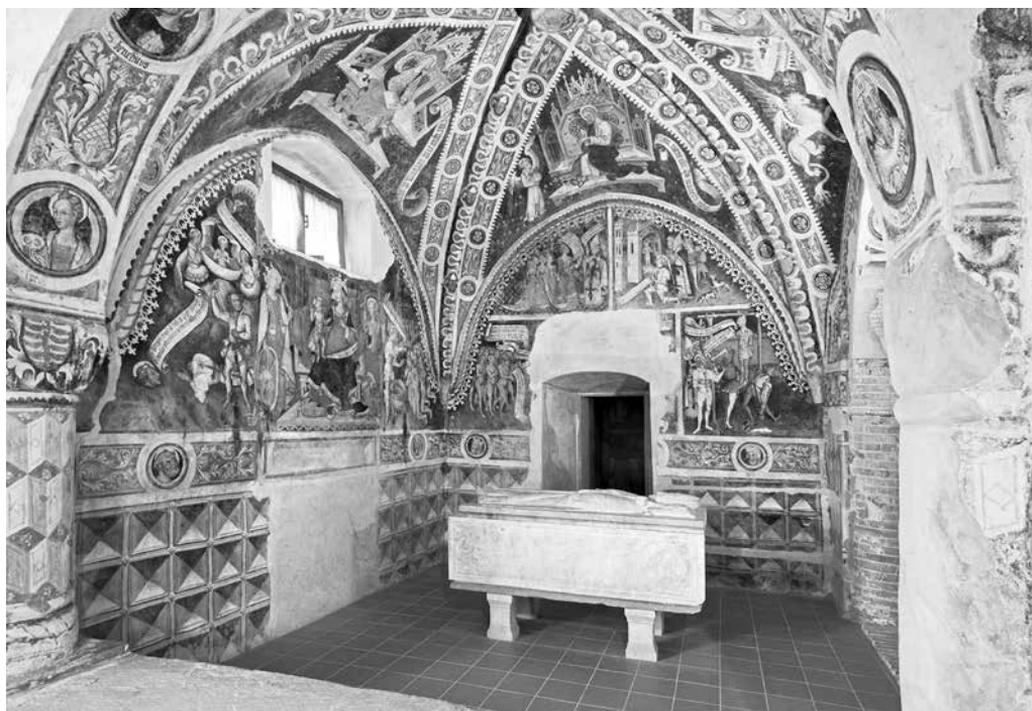
Fig. 8. Villar San Costanzo, parrocchiale, già chiesa abbaziale dei Santi Vittore e Costanzo; cappella di San Giorgio. Il ciclo di affreschi venne realizzato nel 1469 da Pietro da Saluzzo; all'interno dell'ambiente è conservata l'arca sepolcrale di Giorgio di Costigliole, scolpita nello stesso anno, attribuita alla bottega dei fratelli Zabrerri.

La situazione descritta era già tale poco oltre la metà del XV secolo, e lo si desume dall'assetto della cappella affrescata di San Giorgio, databile agli anni sessanta del Quattrocento (Fig. 8): lo spazio non dialoga con l'area della navata meridionale, dalla quale risulta escluso, ma solo con il presbiterio, con cui comunica tramite grandi archi aperti sui lati est e nord, dimostrando che la configurazione dell'edificio era già quella che avrebbe mantenuto fino al rifacimento di Gallo. È proprio il ciclo di affreschi a darne riprova, proseguendo sulla parete aperta ad arco in direzione dell'abside meridionale e confermando così che quello era il lato privilegiato dal quale accedere all'ambiente, la cui parete occidentale, sul lato opposto, ostacolava la comunicazione con la corrispondente navata, come sarebbe invece stato logico qualora fossero state presenti altre campate verso ovest. La cappella si apriva, dunque, sugli unici spazi affacciati, in quel momento, verso l'interno della chiesa, ossia sull'area che precede l'abside meridionale e sulla campata corrispondente al prolungamento della navata centrale già parte del presbiterio. Non è noto quando venne aperta la porta verso ovest che attualmente mette in comunicazione lo spazio con gli ambienti contigui su quel fianco, e non è chiaro se si trattasse sin da subito di un passaggio o di una semplice finestra. La rottura della superficie affrescata su quel lato denuncia tuttavia che, in un periodo imprecisato e certamente successivo alla decorazione pittorica, la parete venne riadeguata con l'apertura di un varco prima inesistente o l'allargamento di uno più stretto: si nota, in particolare sulla sinistra, che lo stipite attuale ha tagliato non solo le storie di san Giorgio, privandoci del riquadro centrale e di parte di quello sinistro dei tre di cui era costituito quel registro, ma anche una porzione del fregio fitomorfo tramite cui le scene erano separate dal velario, interrompendo uno dei tondi con i quali si alternava.

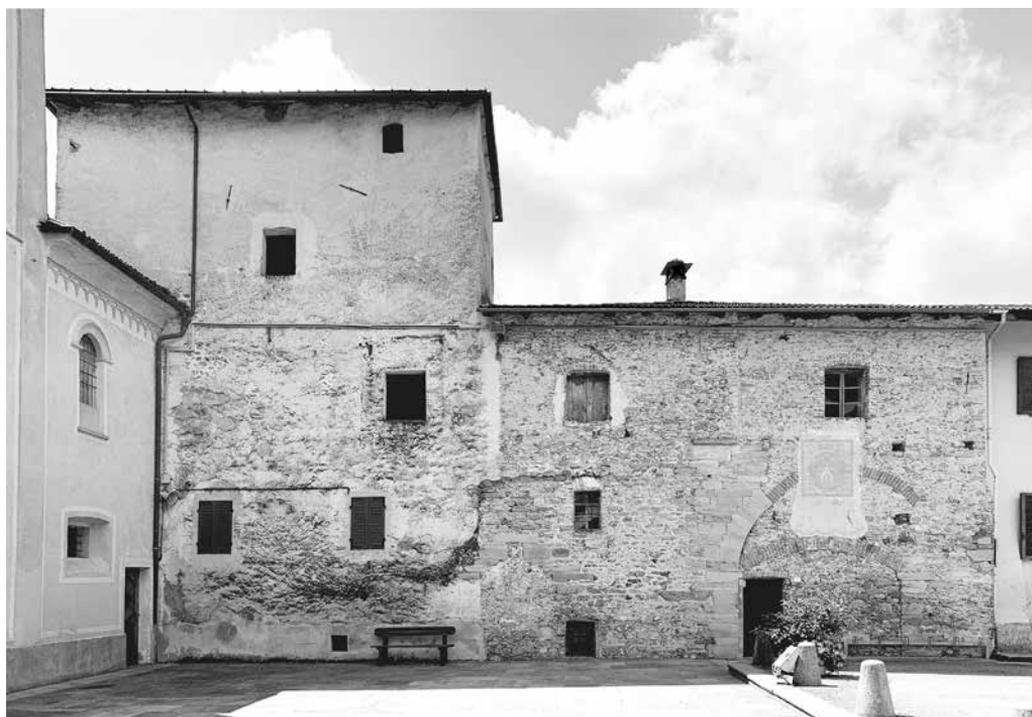
Fig. 9. Villar San Costanzo, resti degli edifici che, a nord, chiudevano la corte rustica di pertinenza dell'abbazia. Sulla destra si individuano le tracce dell'apertura carraia, delimitata da conci in pietra.

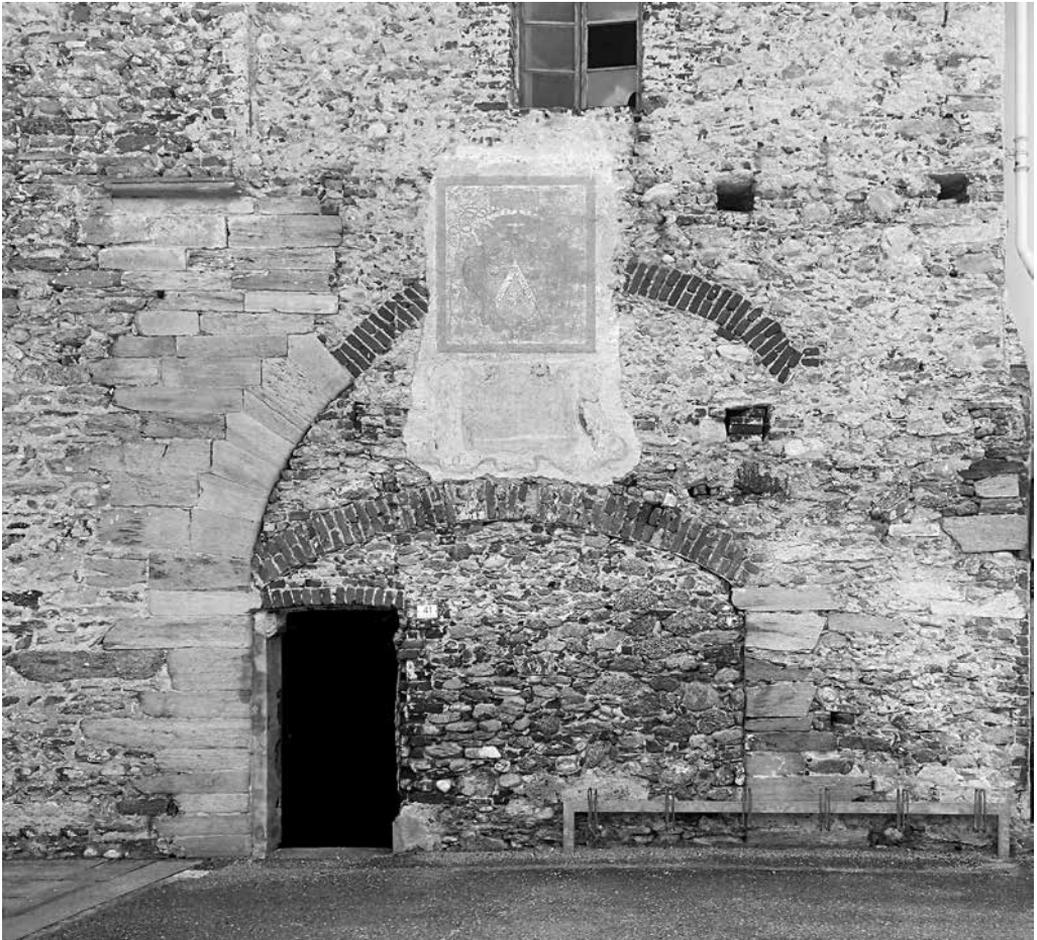
Fig. 10. Villar San Costanzo, prospetto esterno nord degli edifici della corte rustica, apertura carraia; individuabili grazie agli archi in mattoni, si riconoscono le tracce delle variazioni del sesto succedutesi prima del parziale tamponamento.

L'apertura si presenta oggi in gran parte tamponata, ma si riconosce la primitiva presenza di un grande arco in pietra il cui andamento suggerisce un sesto lievemente acuto (Fig. 10). I grandi blocchi di cui si compone l'arco originario, smussati nell'angolo rivolto verso l'interno dell'apertura, sono tagliati in modo tale da incastrarsi direttamente nella muratura circostante (Fig. 11). Nel medesimo materiale sono ricavati

A Villar, la brusca interruzione dei conci litici, grossomodo all'altezza delle reni della metà sinistra, è sintomo di un probabile dissesto della muratura che, dovuto a cause ignote, ne impose il parziale rifacimento: l'arco prosegue infatti con un'apparecchiatura in mattoni, la cui disposizione piuttosto irregolare induce a supporre in origine coperta da intonaco. Una vistosa imperfezione del sesto, che oltrepassa l'originaria corda, suggerisce inoltre un riposizionamento della parte destra del nuovo arco. Fu forse a seguito di simili, ulteriori problemi statici che si rese necessario rimettere mano all'arco, il quale venne riproposto, a sesto ribassato, sfruttando i medesimi piedritti già in opera e tamponando la porzione tra l'apertura primitiva e quella nuova, anch'essa in mattoni. Successivi lavori videro infine l'ulteriore riduzione dell'apertura a semplice porta, con l'inserimento di una piattabanda in mattoni posti di taglio, realizzata sfruttando il piedritto sinistro e creando un nuovo stipite laterizio sulla destra. La sopravvivenza di un cordolo aggettante al di sopra del rinfiacco delle reni e la differente tessitura muraria in corrispondenza della porzione soprastante rispetto a quello che doveva costituire il centro dell'arco suggeriscono inoltre diverse quote per gli interni della struttura in cui si apriva l'ingresso, probabilmente adeguato di conseguenza nel corso di una delle diverse fasi ricostruttive.

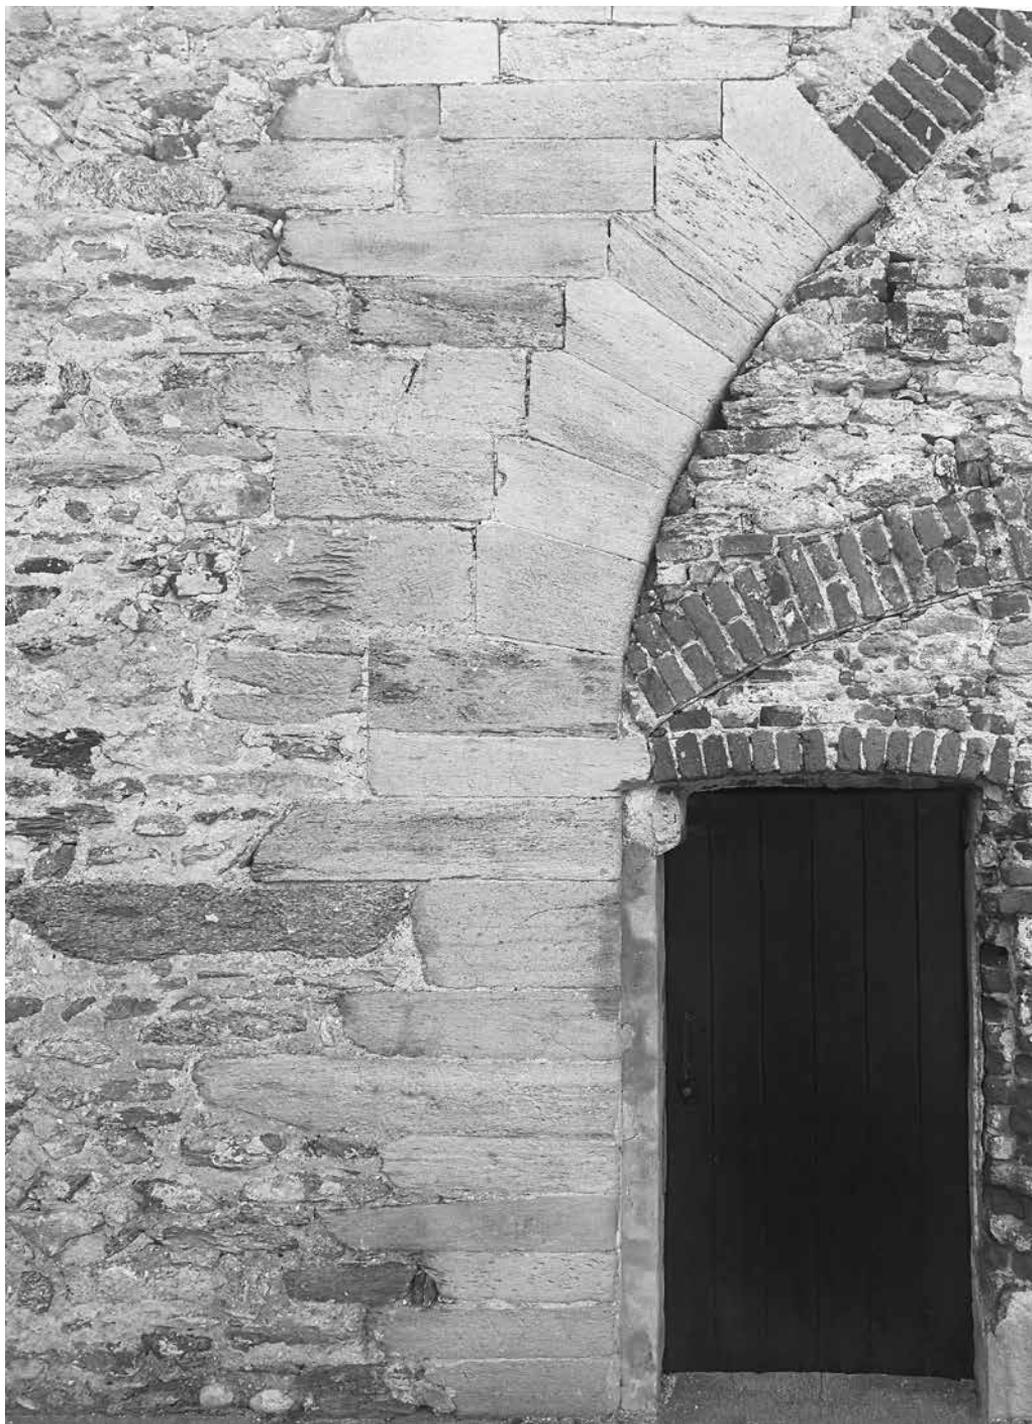
Fig. 11. Villar San Costanzo, prospetto esterno nord degli edifici della corte rustica; dettaglio del fianco sinistro dell'apertura carraia.

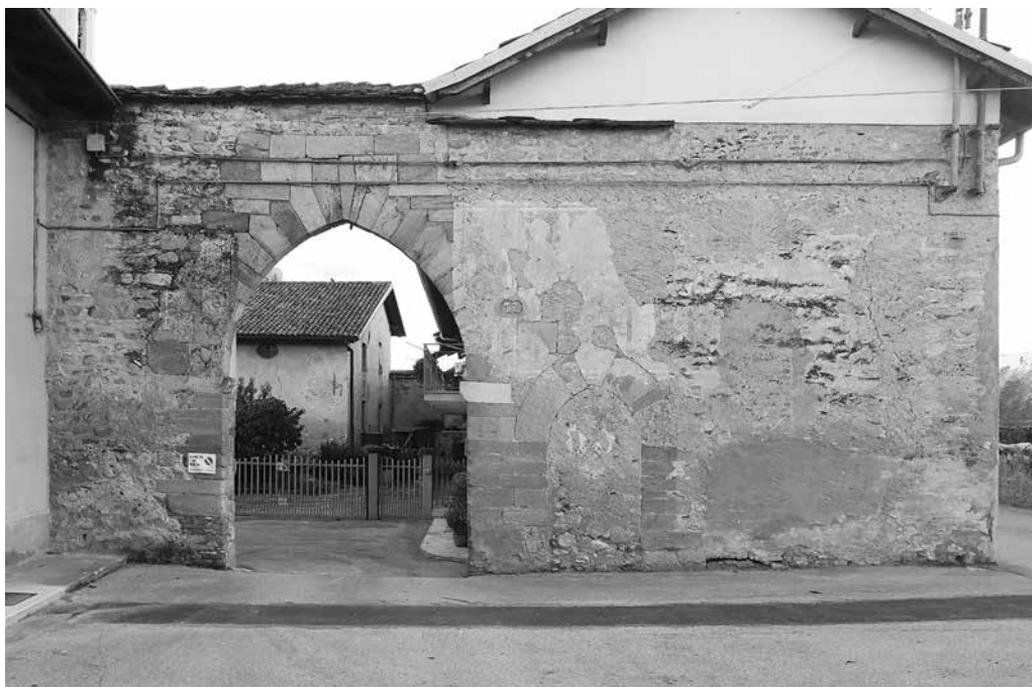
Fig. 12. Dronero, borgata Monastero; resti dell'ex-monastero di Sant'Antonio.

nel più vicino monastero cistercense femminile di Sant'Antonio di Dronero (Fig. 12), sito in borgata Monastero, fondato intorno agli anni venti del XII secolo e legato alla famiglia marchionale saluzzese⁵³. In entrambi i casi, il grande arco è associato a un'apertura più bassa e stretta, certamente pedonale, suggerendo che il varco più ampio assolvesse a funzioni di transito carraio⁵⁴. Sin dalla sua realizzazione consentiva l'accesso agli spazi funzionali e agricoli di proprietà abbaziale distribuiti nelle adiacenze della chiesa e del contiguo nucleo di esclusiva pertinenza monastica sviluppato intorno al chiostro. È da supporre che in prossimità dell'area agricola accessibile dal grande arco

Di particolare interesse è la porta denominata di San Cristoforo (Fig. 19); di questa, nonostante il tamponamento, si distinguono ancora i massicci conci in pietra da taglio composti a delimitare due accessi di diversa ampiezza che si aprivano, con andamento lievemente archiacuto, nella robusta parete in muratura: mentre il portale più ampio consentiva il transito carraio, il passaggio pedonale era garantito dalla porta laterale, di minori dimensioni. La porta, a tutti gli effetti fortificata, fungeva in origine da ingresso principale al recinto, ed è da considerarsi con buona certezza il primo monumentale accesso al nucleo abbaziale; la sua assegnazione cronologica entro la prima metà del XIII secolo è confermata dal confronto che si può istituire con alcuni esemplari analoghi ancora riconoscibili in territorio subalpino, come già osservato per i portali di accesso agli annessi di servizio delle abbazie dei Santi Vittore e Costanzo di Villar (Fig. 10), di Sant'Antonio di Dronero (Fig. 12), in frazione Monastero, e di Pogliola, a ovest di Mondovì⁶⁵.

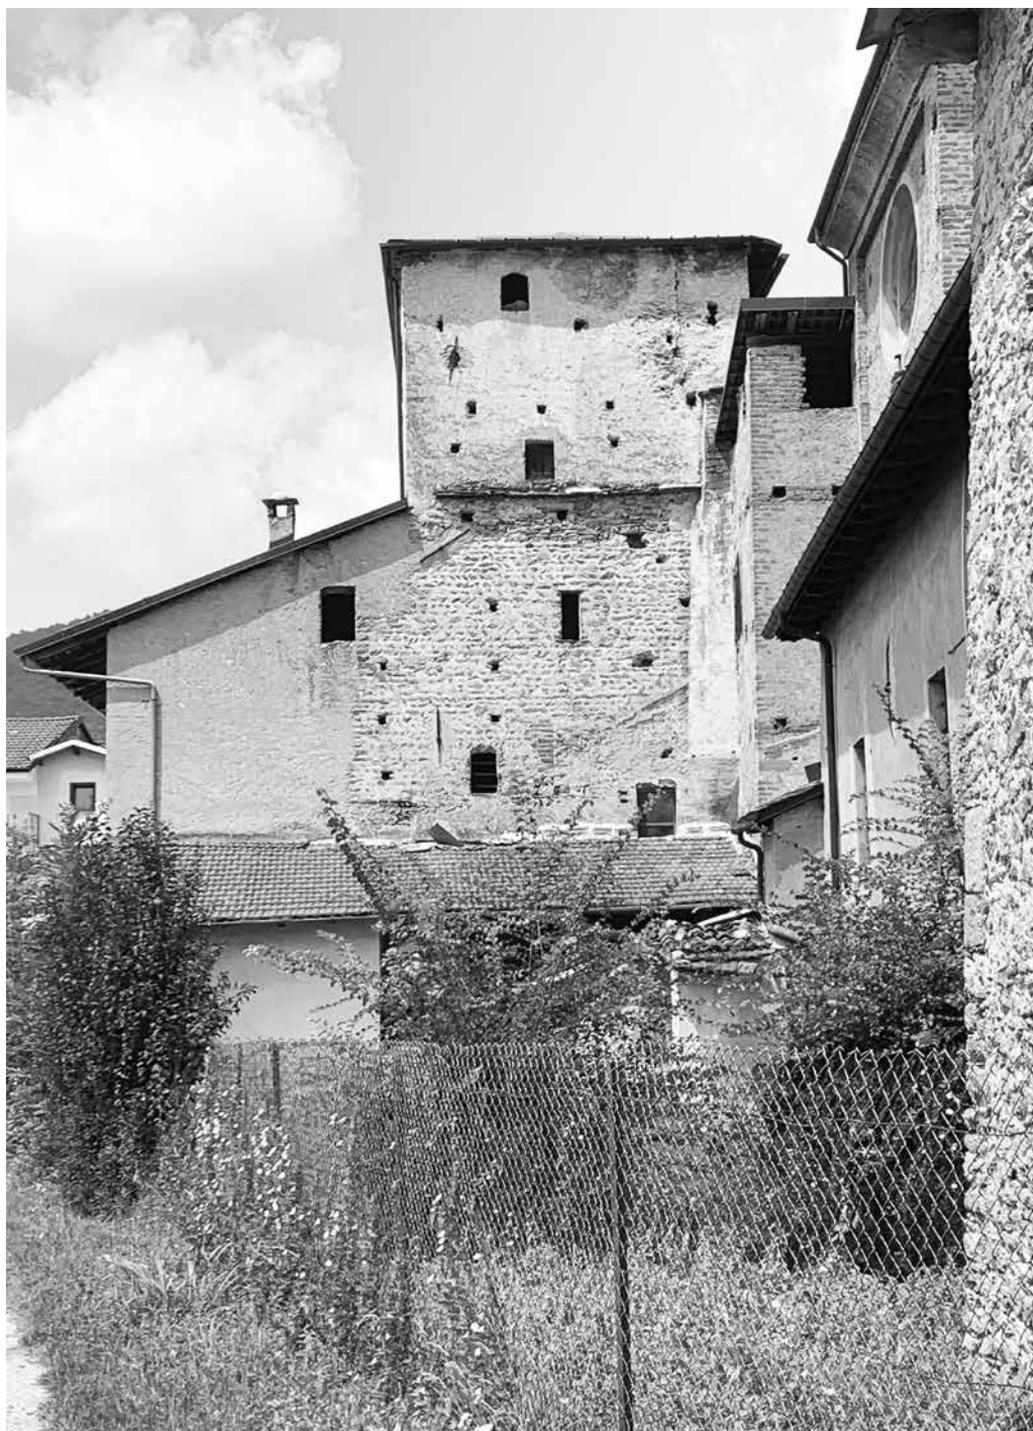
Fig. 13. Villar San Costanzo, complesso abbaziale dei Santi Vittore e Costanzo; *colombaro* nell'angolo sud-orientale della corte rustica.

⁷⁹ ASTo, EGBV, Abbazia di San Costanzo del Villar, m. 2, *Relazione*, 3 dicembre 1760: «Resta pur necessario di ristaurare la casa abitata dal massaro Spirito Morre detta il Colombaro per esser pericolosa di rovinare per la quantità delle fisure».

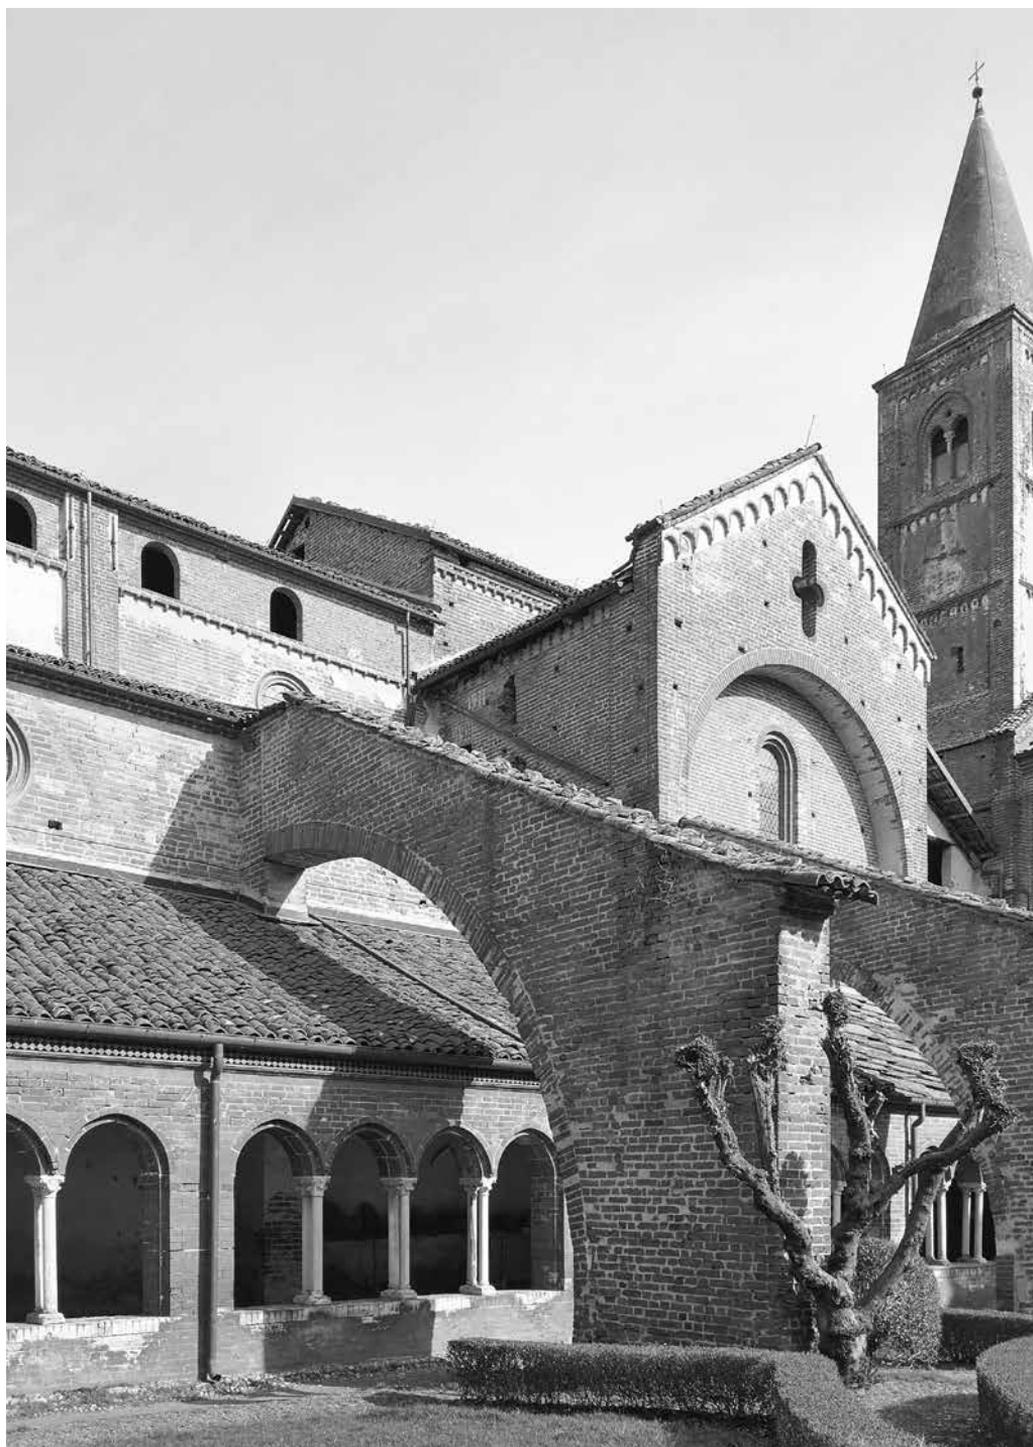
Fig. 14. Staffarda, chiesa abbaziale; fianco sud.

La chiesa, nonostante le successive modifiche intercorse nei secoli, ha mantenuto in gran parte il suo assetto originario complessivo, e si presenta come un edificio orientato, a pianta longitudinale, suddiviso in tre navate composte da altrettante campate. Il presbiterio – in deroga alla pianta tradizionalmente in uso nell'architettura cistercense, che predilige parete di fondo piatta con due coppie di cappelle ai lati, aperte su un transetto sporgente³⁰ – rispecchia la tripartizione in navate, ognuna delle quali conclusa da un'abside, con le laterali, asimmetriche, ad affiancare la centrale, di dimensioni maggiori. Quella sud è anticipata da una campata su cui imposta il campanile, a lato del quale si apre l'accesso alla sacrestia e prende avvio la scala che conduce al dormitorio. Precede il presbiterio uno pseudotransetto, con bracci voltati a botte, terminazioni finestrate e copertura a crociera in corrispondenza del punto di intersezione con la navata centrale. La maggiore altezza di quest'ultima ha inoltre comportato un più rilevante sviluppo in altezza della crociera, il cui volume risulta evidente anche dall'esterno (Fig. 14) ed è contraddistinto da una copertura autonoma, a capanna, le cui falde poggiano su una cornice in cotto posta sulla sommità delle pareti laterali.

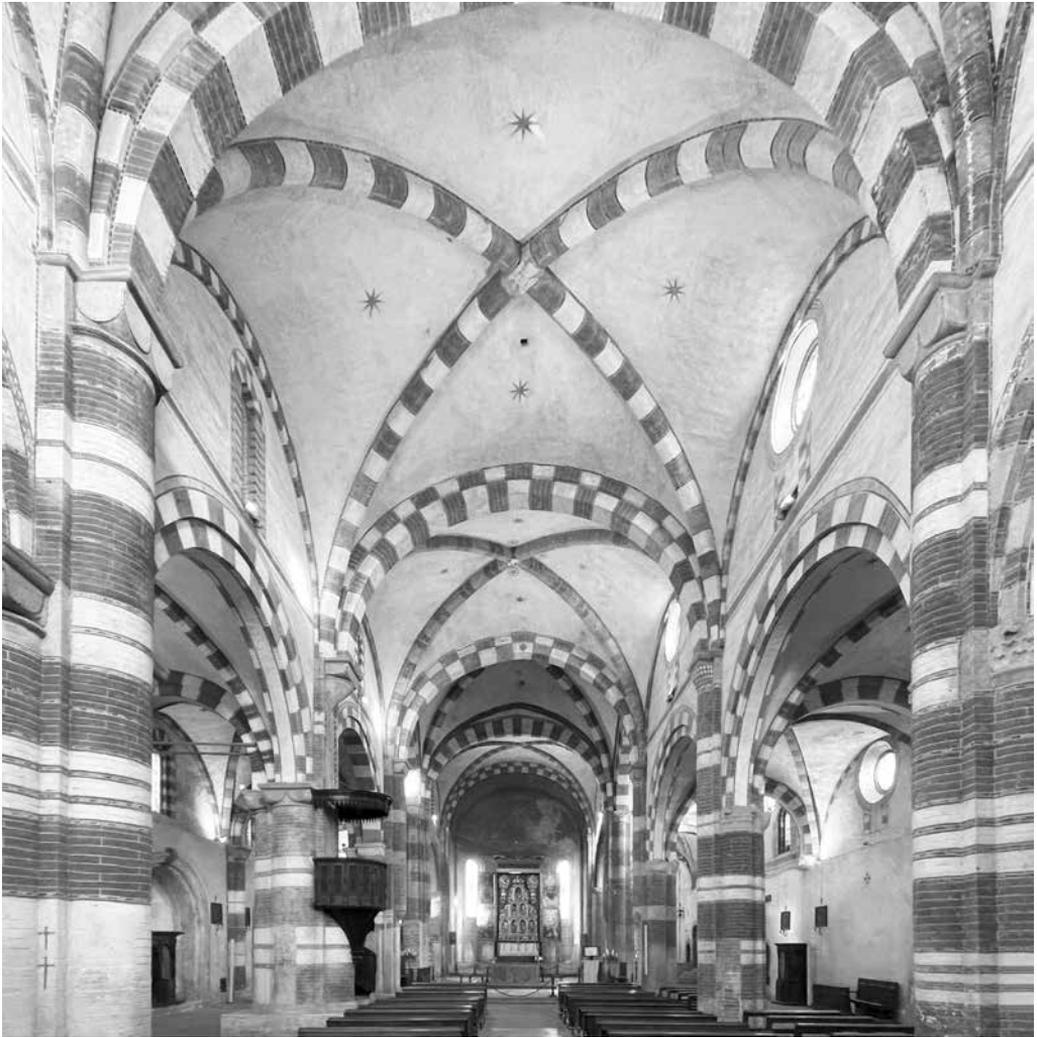
Fig. 15. Staffarda, chiesa abbaziale; interno, navata centrale.

All'interno (Fig. 15) la copertura è affidata a volte a crociera a tutto sesto, separate da sottarchi a scandire le campate, a modulo pressoché quadrato nella navata centrale e marcatamente rettangolare, orientato in senso est-ovest, in quelle laterali. Gli archi, a tutto sesto o a sesto lievemente ribassato, hanno un andamento acuto soltanto nel punto in cui i bracci del finto transetto si innestano nella navata centrale³¹.

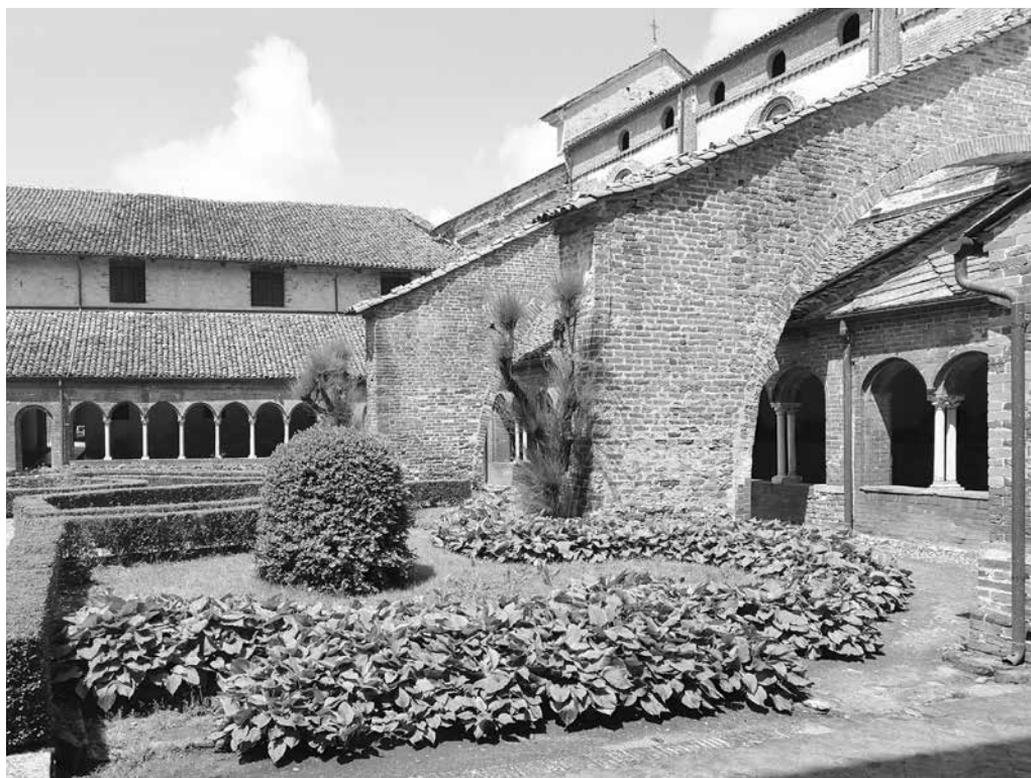
Fig. 16. Staffarda, maniche che delimitano il chiostro sui lati est (a sinistra) e nord (a destra), con i due contrafforti di epoca moderna posti a scavalco di quest'ultimo.

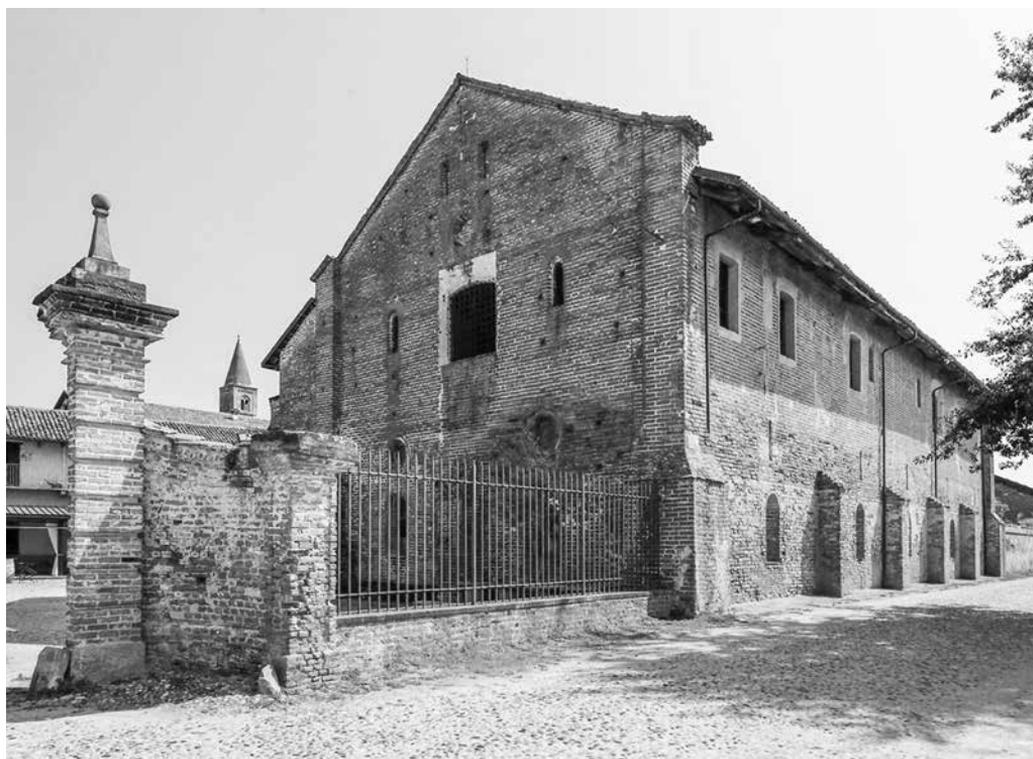
Fig. 17. Staffarda, *infirmitorium pauperum*.

circuito monastico perlomeno sin dalla sua prima citazione, nel 1239⁵³. Di queste strutture per la cura dei malati è possibile, con buona certezza, individuarne ancora almeno una: si tratta di uno dei due altri edifici in muratura del complesso che, per i loro caratteri costruttivi, possono essere fatti risalire alla prima metà del XIII secolo e sono tuttora compresi all'interno del recinto, in prossimità delle strutture monastiche. Nello specifico, l'edificio in esame è identificabile nella costruzione autonoma posta a sud e articolata su due piani, con corpo scale accessibile dall'esterno e robusti contrafforti angolari (Fig. 17). Il piano terreno è coperto da volte a crociera, con costoloni torici a tutto sesto che ricadono da una parte su quattro massicci pilastri centrali con capitelli scolpiti e dall'altra su mensole ancorate alle pareti, con cinque finestre sul lato lungo opposto all'ingresso e due su quelli corti, una per ogni campata. Attualmente noto come foresteria, si trattava probabilmente proprio della struttura che ospitava l'*infirmitorium pauperum*, vista la sua collocazione ai margini del recinto claustrale, verso la campagna e, di conseguenza, facilmente accessibile dai campi senza dover attraversare gli spazi riservati ai monaci⁵⁴.

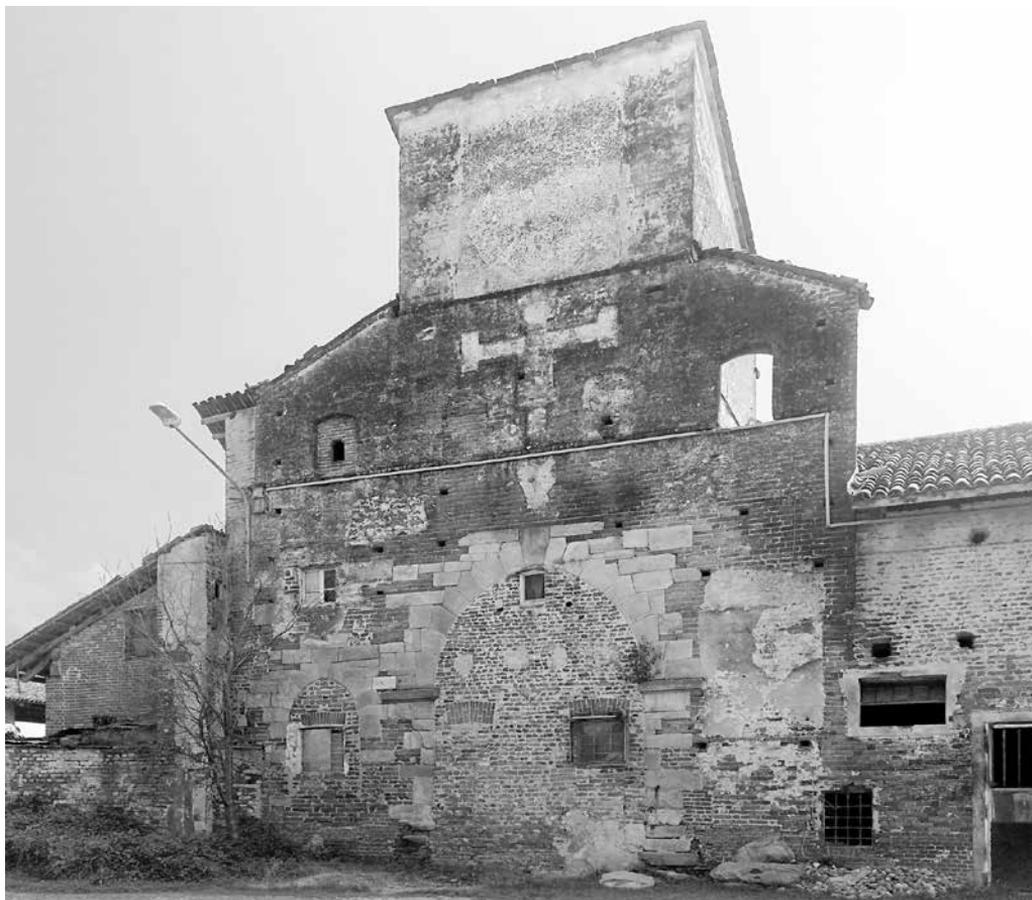
Fig. 19. Staffarda, porta settentrionale del recinto, detta di San Cristoforo.

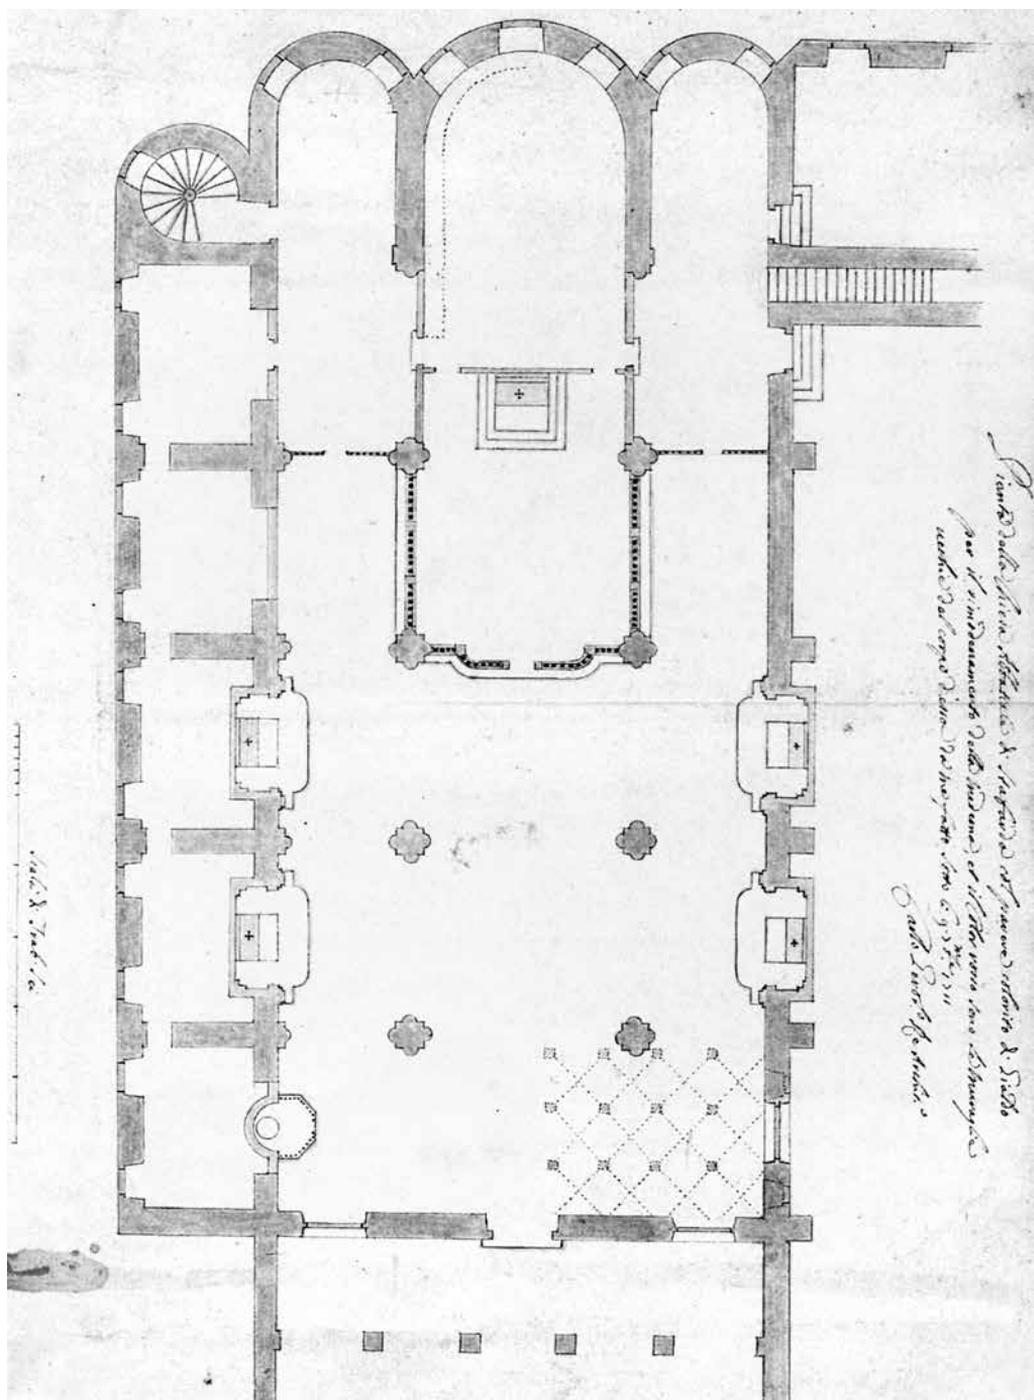
Fig. 21. Carlo Gerolamo Re, *Pianta della chiesa abbaziale di Stafarda col parere colorito di giallo per il rimodernamento [sic] della medema, ed il color rosso sono le muraglie vecchie del corpo d'essa [...]*, 9 settembre 1711 (ASOMTo, m. 10, n. 276).
