Viviana Moretti

IL CREPUSCOLO DEL MONACHESIMO

Trasformazioni d'uso di abbazie saluzzesi
nella piena età moderna

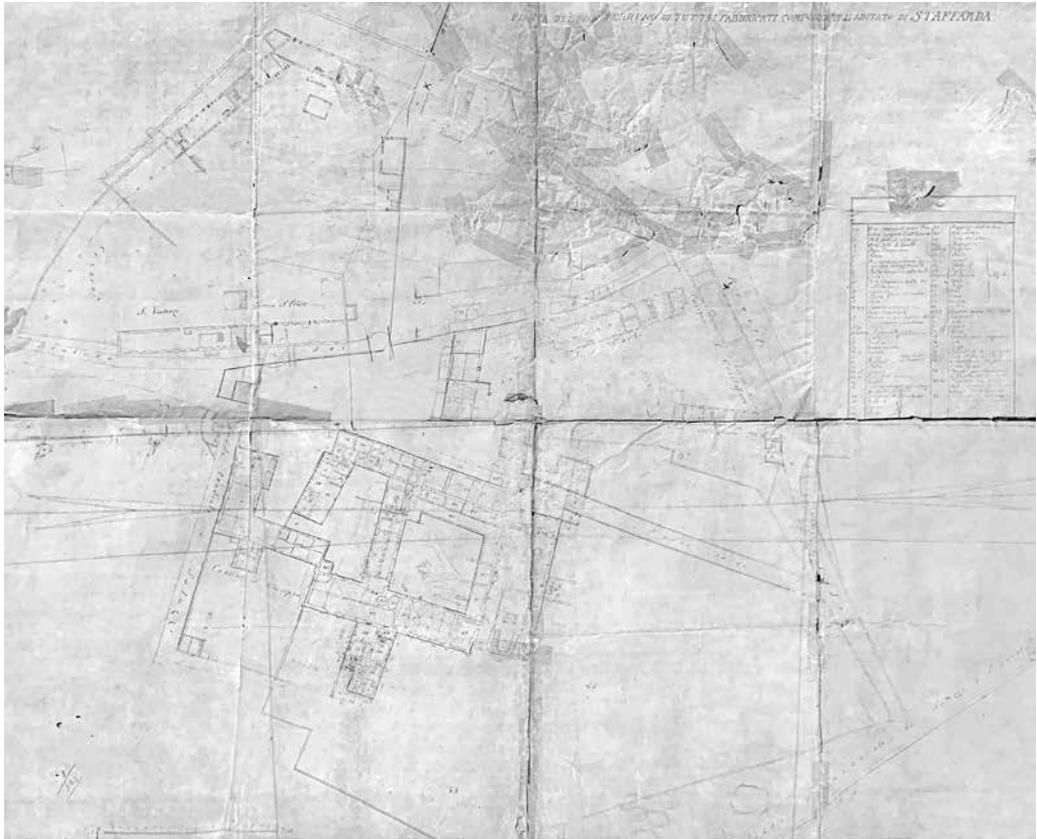
Fig. 25. Giovanni Reviglio, *Sacro ordine Mauriziano, Piano geometrico di tutti i beni componenti la magistral commendata di S.ta Maria di Staffarda*, 20 gennaio 1866 (ASOMTo, *Mappe e cabrei*, Staffarda, 20, 691).

navata e quello a nord in uno sfondato ricavato nella corrispondente cappella laterale. Quest'ultima sopravvisse ancora per oltre un secolo: le piante di Goffi, del dicembre 1845⁷⁷ (Figg. 23, 24), e di Reviglio, del gennaio 1866⁷⁸ (Fig. 25), mostrano che le cappelle sul lato nord erano già state smantellate a eccezione della terza, il cui volume si leggeva all'esterno del prospetto, contenuto tra i primi due archi rampanti di quel lato. La demolizione avvenne soltanto successivamente, come testimonia una pianta del maggio 1873, a firma di Reviglio, che non ne rileva più la presenza⁷⁹ (Fig. 26).

lato settentrionale del circuito, conduceva verso il centro del complesso. Ne derivò la rettifica del tracciato viario e il conseguente riallineamento dei muri che delimitavano i campi a nord della chiesa, già auspicata nella pianta di Goffi del 1845¹¹⁷ (Fig. 23). Il tamponamento è successivo al 1866, anno in cui il passaggio era ancora aperto: tra le modifiche suggerite da Reviglio nel suo rilievo di quell'anno c'è l'ipotesi di chiusura della porta, all'epoca denominata di Cardè a motivo del collegamento con l'asse stradale rivolto in quella direzione¹¹⁸ (Fig. 25).

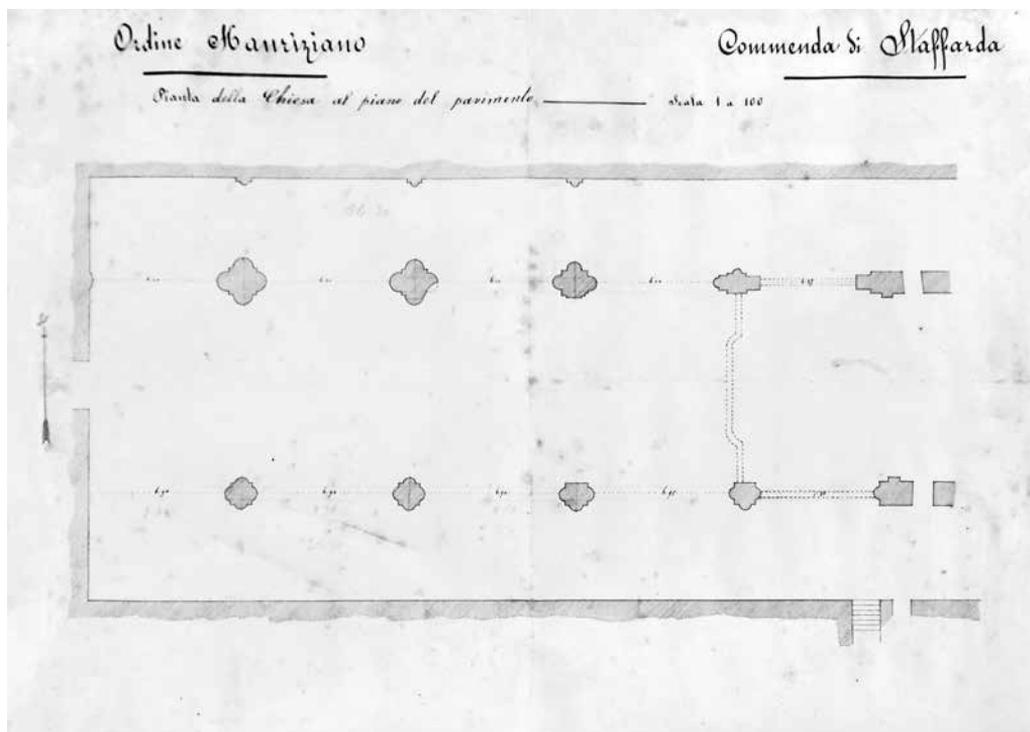
Fig. 26. Giovanni Reviglio, *Ordine Mauriziano commenda di Staffarda. Sezione trasversale delle armature del coperto della chiesa, Ordine Mauriziano. Commenda di Staffarda. Pianta della chiesa al piano pavimento*, 12 maggio 1873 (ASOMTo, *Mappe e cabrei*, Staffarda, 4, 941).

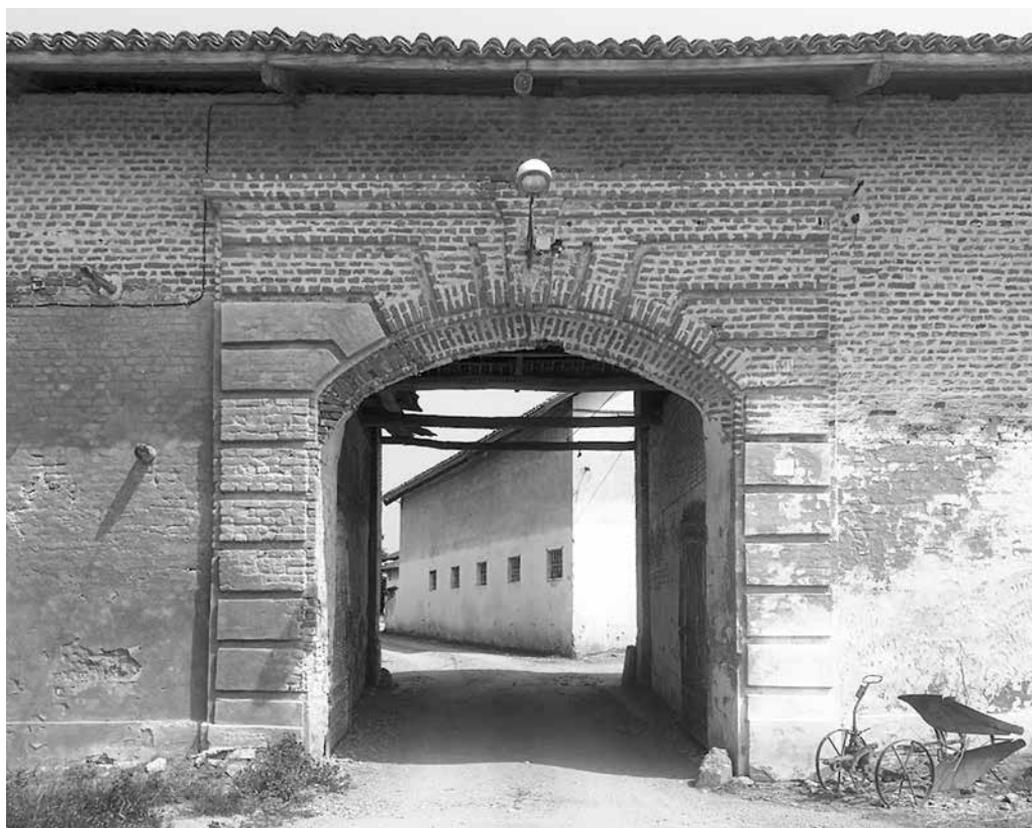
Fig. 29. Portale settecentesco in bugnato, corrispondente alla porta detta di Revello compresa nella cascina di San Pietro, che si apre nel prospetto ovest del recinto rustico adiacente all'abbazia.
