# Quaderni

della Soprintendenza Archeologica del Piemonte

Torino 2016

## Notiziario

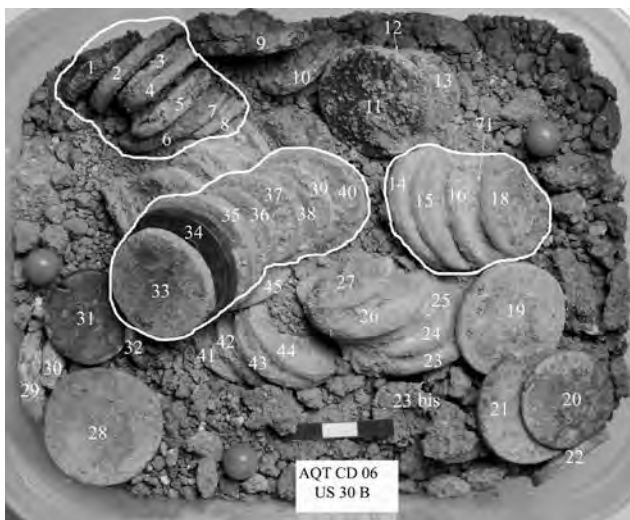
Fig. 3. Acqui Terme, corso Divisione Acqui 43. Documentazione fotografica del tesoretto monetale (gruppo B) durante il microscavo con numerazione delle monete (foto A. Sani).

Dopo una documentazione fotografica di dettaglio delle condizioni in cui si trovavano i reperti al momento dell'ingresso in laboratorio, con punti di riferimento utili a posizionare i reperti, si è proceduto con il microscavo numerando le singole monete a mano a mano che queste venivano recuperate. Talvolta è stato necessario contrassegnare le monete con numeri bis poiché alcune di queste erano nascoste da altre che stavano sopra e sono state individuate, e quindi numerate, solo nel corso del procedere del restauro (fig. 3); infatti a causa dei prodotti di corrosione e dei depositi terrosi presenti sulla superficie, oltre a non essere leggibili, le monete in molti casi erano saldate tra loro, circostanza che non ha reso sempre possibile recuperarle singolarmente

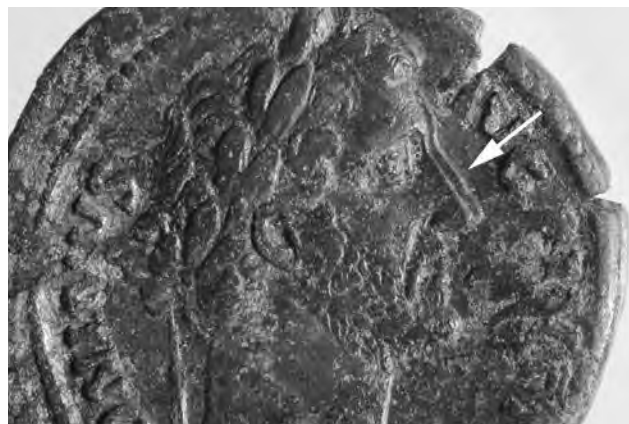
Fig. 4. Acqui Terme, corso Divisione Acqui 43. Moneta di Antonino Pio (gruppo B, n. 55) con difetto di conio, particolare; la freccia indica lo sdoppiamento del profilo dell'imperatore (foto A. Sani).

Durante le operazioni di restauro sono emersi alcuni dati interessanti: in alcuni casi le monete presentano un conio completamente abraso, dovuto probabilmente all'usura, mentre in altri lo stato di conservazione è ottimo. Sulla moneta 55 del gruppo B si è riscontrato un difetto in fase di conio, dal momento che il profilo dell'imperatore Antonino Pio risulta leggermente sdoppiato (fig. 4).

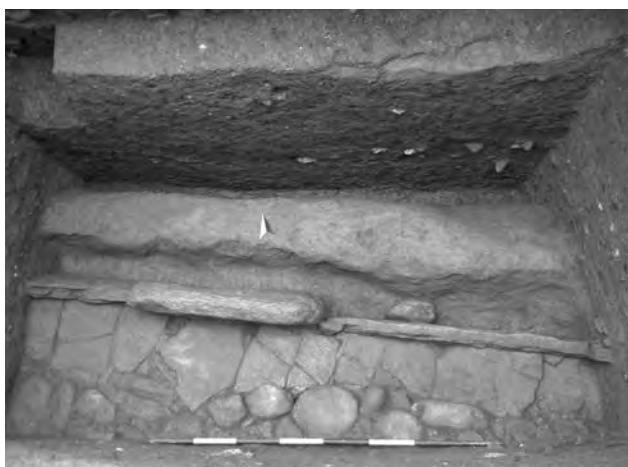
Fig. 6. Acqui Terme, corso Roma. Lacerto del marciapiede (foto Lo Studio s.r.l.).

Si tratta di una strada *glareata* con un potente livello di preparazione in ciottoli, frammenti laterizi e ghiaia, che rispetta l'inclinazione di 11° in senso nord-est/sud-ovest, in leggera salita verso la rotatoria di corso Cavour. Ipotizzata di una larghezza di ca. 7 m con un marciapiede largo ca. 1 m, essa costituisce il proseguimento della strada emersa in

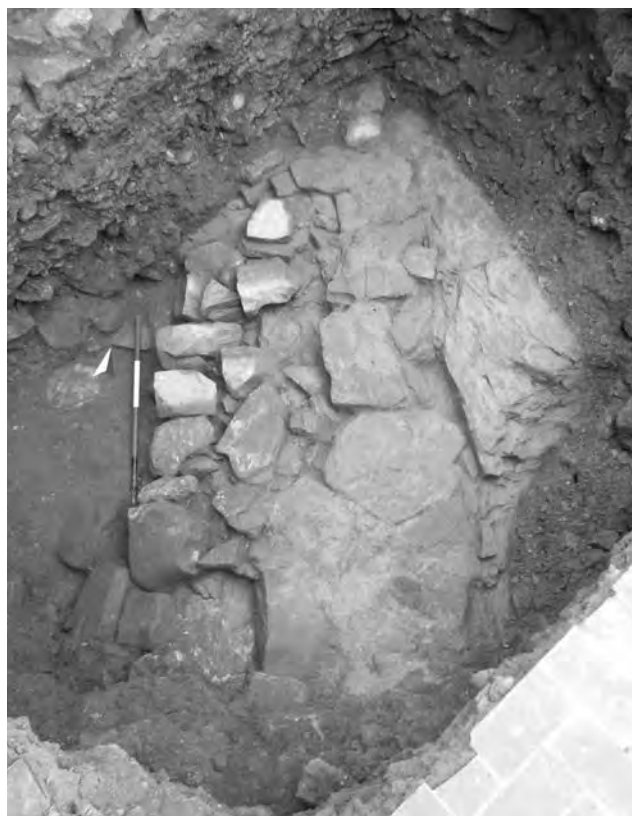
Fig. 11. Acqui Terme, piazza della Bollente. Palazzo Scati. Strutture us 5 e us 6 (foto Lo Studio s.r.l.).

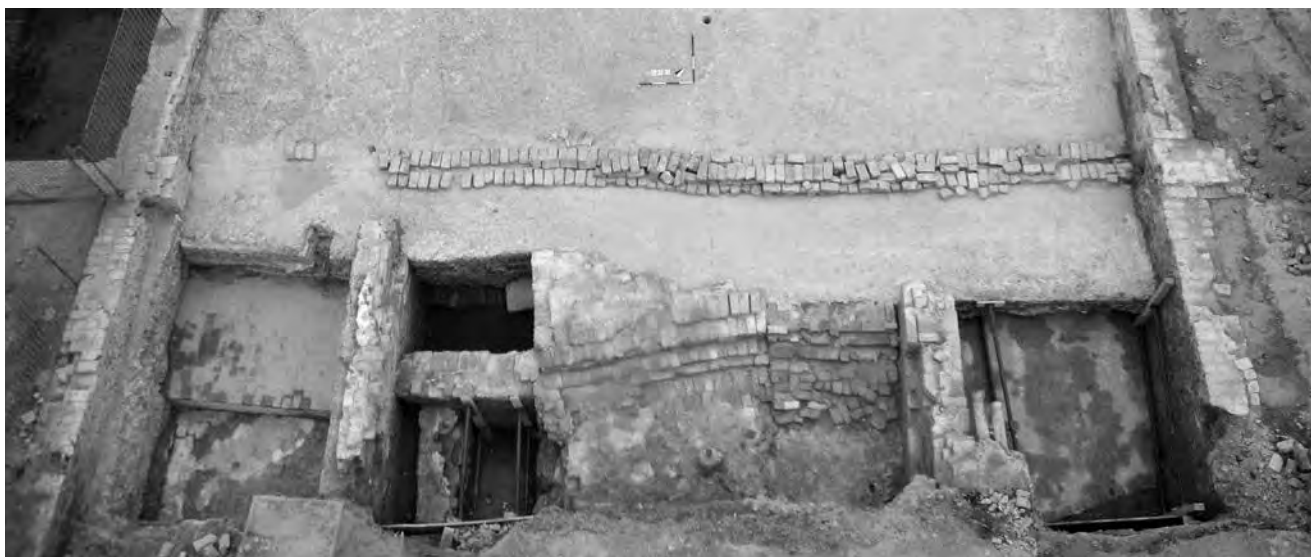
Fig. 14. Alessandria. Ponte della Cittadella. Panoramica del saggio 1 a fine lavori (foto Arkaia s.r.l.).

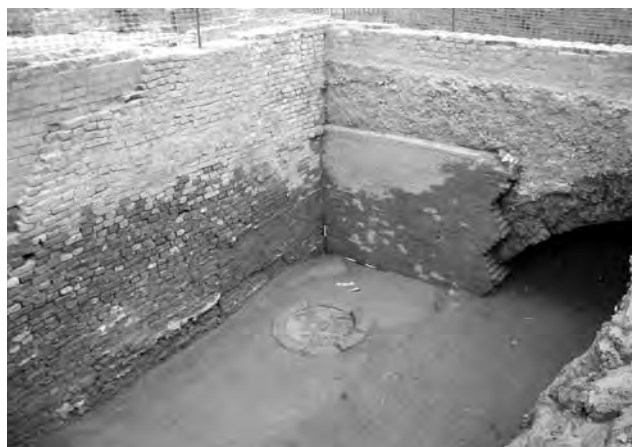
Fig. 15. Alessandria. Ponte della Cittadella. Saggio 1. Le strutture us 125 (a sinistra), cui si sovrappone il timpano del ponte tardottocentesco, e us 124 (a destra), quest'ultima sovrastata da uno dei perimetrali della casa cantoniera (foto Arkaia s.r.l.).

All'estremità sudorientale della campata si trovava il fronte della spalla (uuss 27 e 43) che aveva il compito di assorbire la spinta longitudinale dell'arcata. Lungo i margini laterali sono stati individuati i timpani o muri andatori – la cui funzione consisteva nel contenere il riempimento messo in opera sulla volta e sui rinfianchi – che presentavano due fasi costruttive distinte relative al primo impianto del ponte (us 3) e a successivi ripristini realizzati nel XX secolo (uuss 40 e 112). A questi muri furono in seguito addossate le due case cantoniere (uuss 4, 5 e 109, 110) poste lateralmente al ponte sulla S.S. 10 Padana Inferiore che compaiono in numerose fotografie d'epoca e che sono state demolite in tempi recenti (fig. 15).

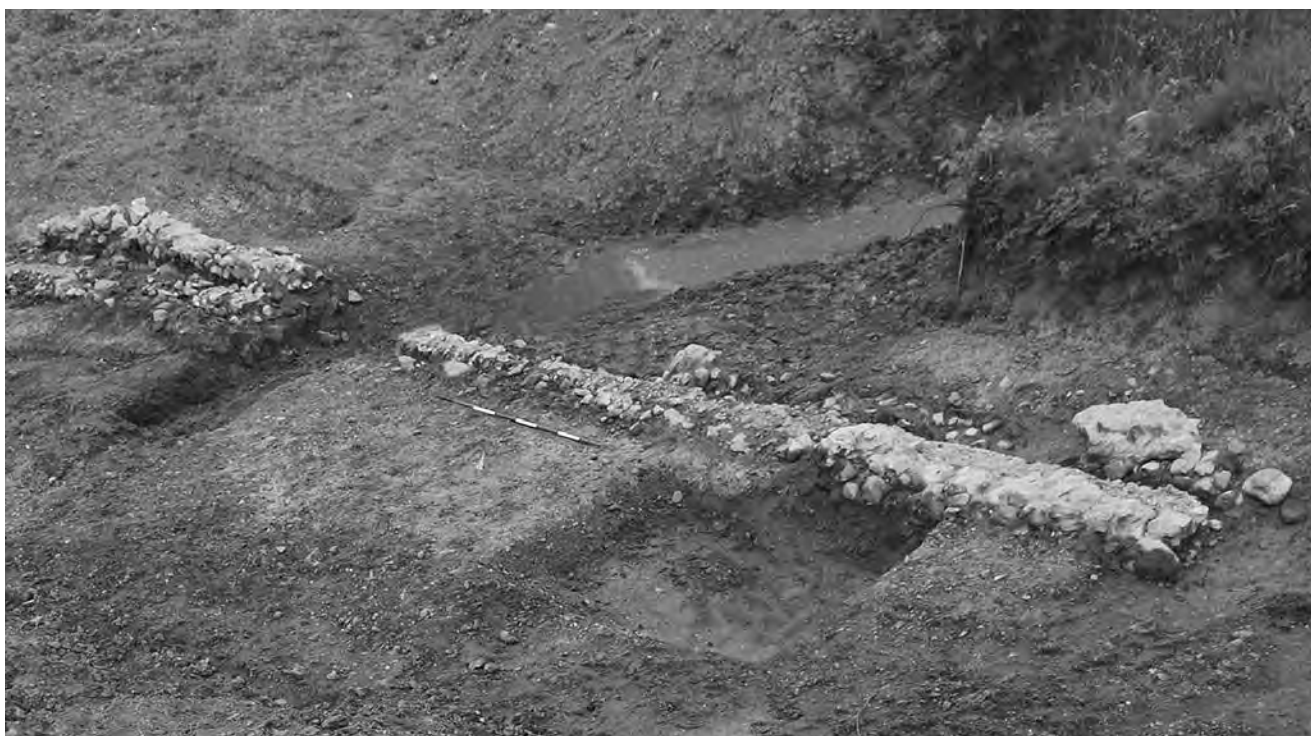
Fig. 17. Arquata Scriva, angolo via Moriassi - via Radimero. Tratto dell'acquedotto romano di *Libarna* (foto Lande S.p.A.).

I resti dell'acquedotto erano costituiti da una struttura (us 4) composta da due spallette rialzate delimitanti un piano orizzontale, che costituiva il piano di scorrimento per l'acqua. Le murature erano realizzate con ciottoli di medie dimensioni (d. 10-20 cm ca.) e scarsi frammenti di arenaria, mentre il fondo era costruito con ciottoli di pezzatura più piccola (d. 5 cm ca.), il tutto tenuto assieme da una malta molto tenace di colore grigio, con inclusi

grossolani di colore nerastro. Le fondazioni erano realizzate a sacco. Questo tratto di acquedotto si estendeva in direzione sud-est/nord-ovest, con una leggera curvatura verso nord-ovest, per una lunghezza di 20 m ca. La larghezza dell'intera struttura era di 1,20 m, mentre la parte interna, compresa tra le due spallette, era larga 40 cm. Il piano di scorrimento del condotto presentava una pendenza in direzione nord-ovest, con un dislivello calcolabile di 30 cm ca., sulla distanza di 11 m. Lo stato di conservazione era abbastanza compromesso dai lavori agricoli; infatti, le strutture si presentavano per lo più rasate fino al primo corso di ciottoli e in alcune parti mancanti del fondo, sul quale, peraltro, dove conservato, erano visibili i segni provocati dalle arature; non era conservata in nessun punto alcuna traccia né della copertura né di un rivestimento impermeabilizzante l'interno del condotto. Inoltre, tre grossi disturbi moderni avevano asportato la struttura fino alle fondazioni. Tra le spallette era presente, in maniera lacunosa e parzialmente sconvolto dalle attività agricole, un riempimento che conteneva ceramica e laterizi, relativo alle fasi di abbandono.

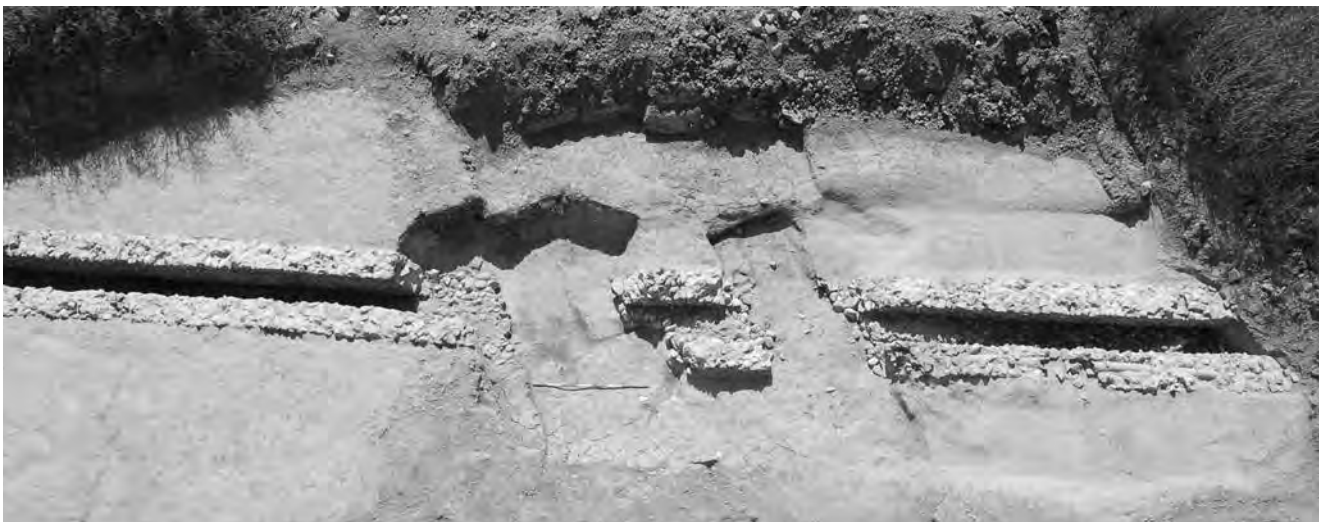
Fig. 18. Arquata Scrivia, lato ovest strada Campora. Tratto dell'acquedotto romano di *Libarna* con in basso a destra la *fistula* in terracotta lungo la spalletta est (foto Lo Studio s.r.l.).

All'interno della spalletta est, inglobata nella mal-

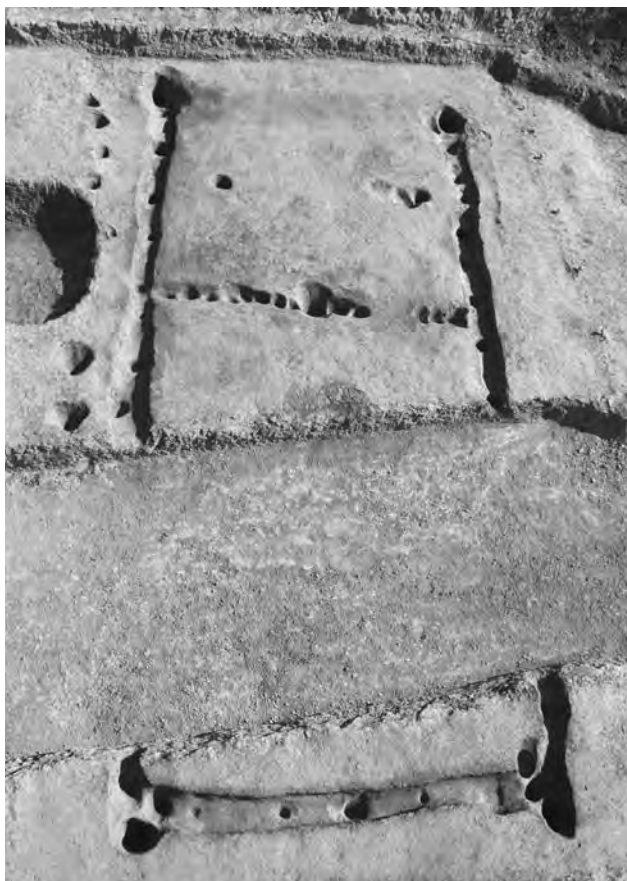
Fig. 20. Carbonara Scrivia, loc. Cascina Maghisello. Capanna 1 (foto Ares s.r.l.).

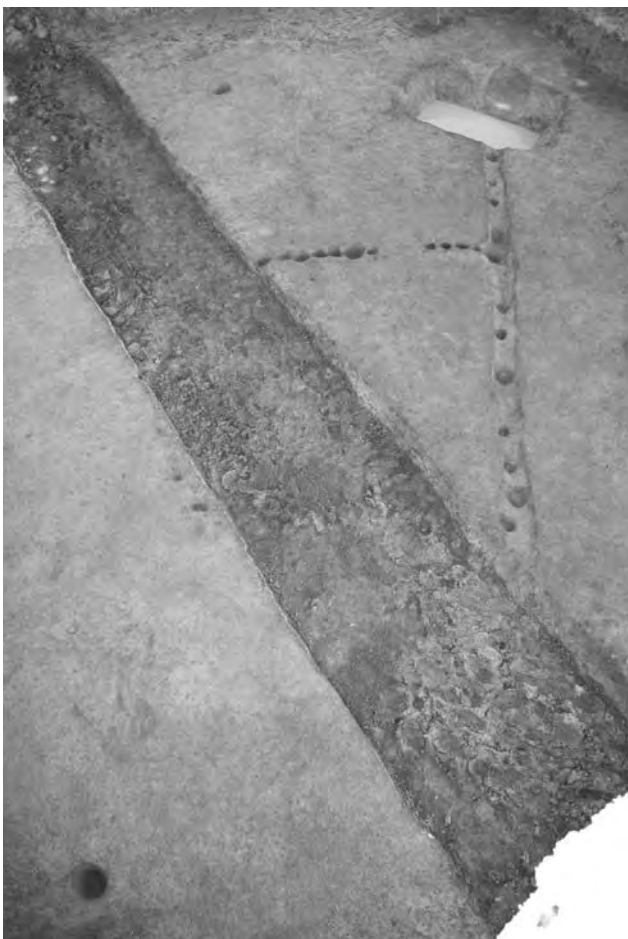
Fig. 21. Carbonara Scrivia, loc. Cascina Maghisello. Capanna 2 (foto Ares s.r.l.).

Su questo piano di frequentazione si impostano gli apprestamenti strutturali. Un allineamento rettilineo di 13 pali entro canaletta (us 339) con andamento nord-ovest/sud-est sembra costituire uno dei lati lunghi dell'edificio; il tratto conservato (6,40 m) è troncato a entrambe le estremità; i pali sono collocati a distanze relativamente disomogenee. Parte di un secondo allineamento ortogonale è composto da 4 e 7 pali contigui, separati da un varco decentrato (identico a quello della capanna 1); anche qui il palo centrale è di maggiori dimensioni (us 317). L'impianto risulta coperto da una sottile traccia di colore rossastro-scuro (us 263), interfaccia probabilmente contaminata dal crollo superiore (us 248). I riempimenti dei pali contengono frammenti di terra combusta e piccoli frustuli di carbone.

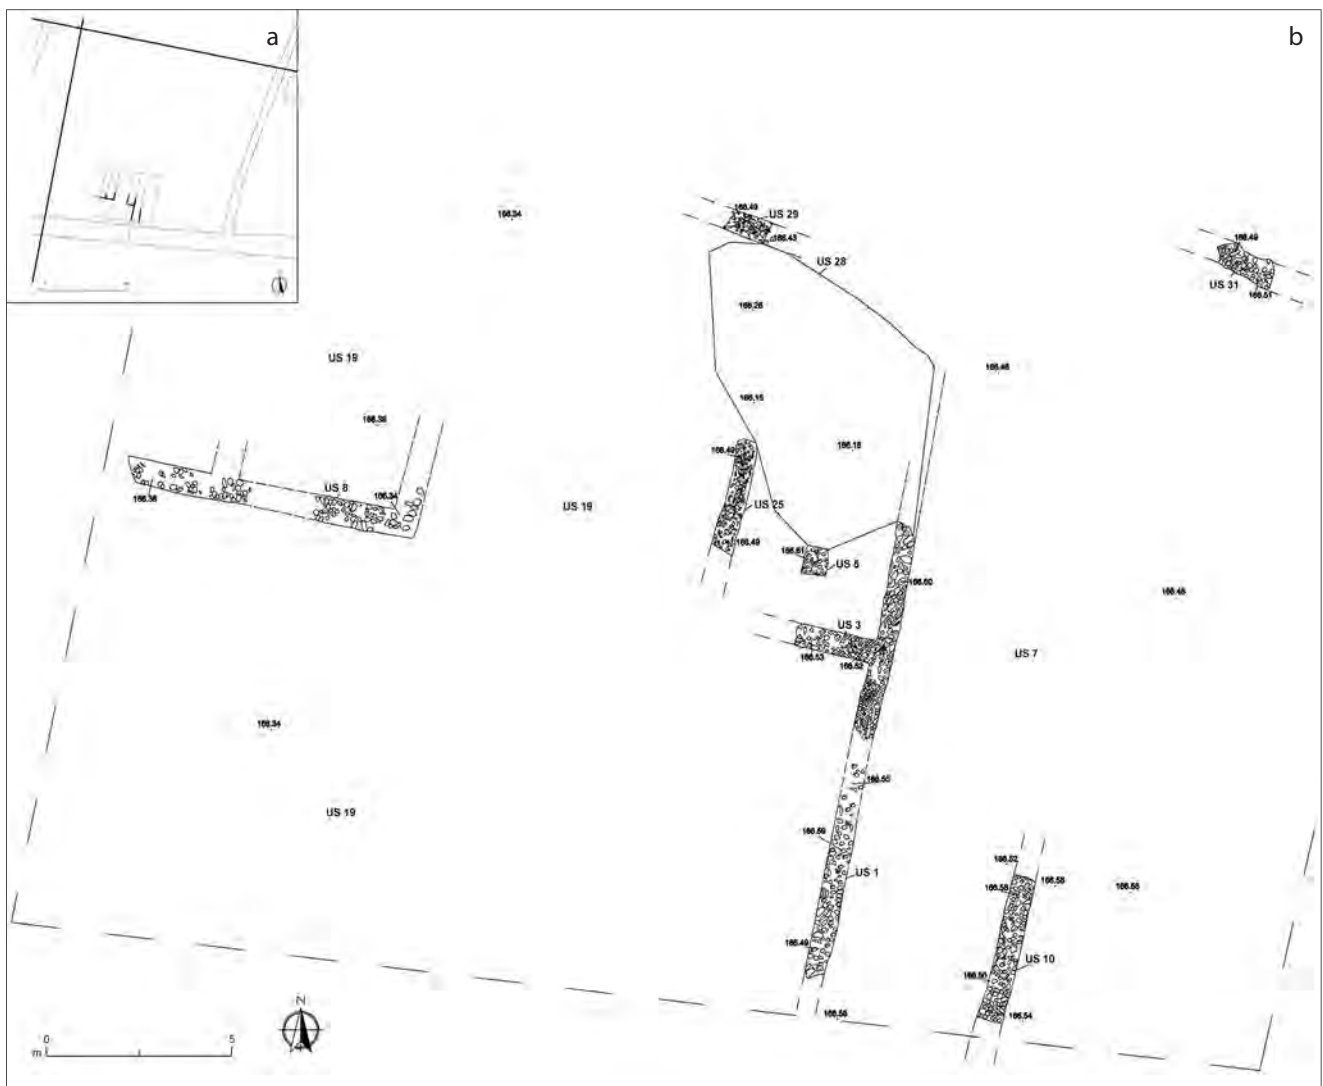
Fig. 30. Pozzolo Formigaro, loc. Cascina Capri. Planimetria generale dello scavo (ril. Lande S.p.A.) (a) e posizionamento del sito all'interno degli assi della centuriazione di *Dertona* (b) (dis. Arkaia s.r.l.; elab. Lande S.p.A.).

Le strutture dell'insediamento rurale si presentavano rasate fino all'ultimo corso di fondazione (fig. 30a). I muri erano realizzati con ciottoli di medie dimensioni (d. 10-20 cm) privi di legante e con fondazioni a sacco, larghi ca. 60 cm e contenenti diverso materiale di riutilizzo costituito da anforacei, laterizi e un peso da telaio. La parte più consistente delle strutture è rappresentata da us 1 orientata nord-est/sud-ovest, che si è preservata per un lunghezza di ca. 12 m. La conservazione di un breve tratto del taglio di fondazione indica la

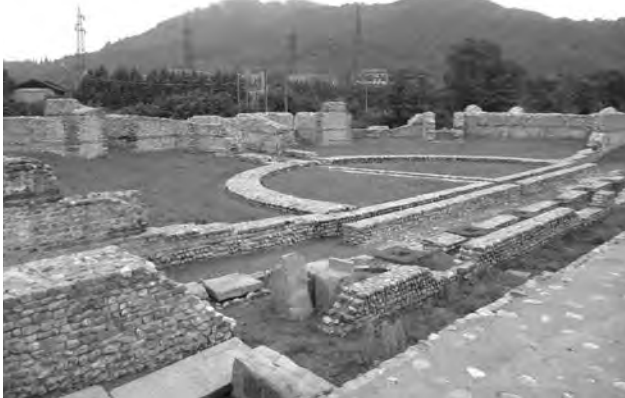
Fig. 33. Serravalle Scrivia. Area archeologica di *Libarna*. L'intervento di restauro sul teatro a fine lavori.

garantito a pieno il deflusso delle acque meteoriche. Si è quindi deciso di creare una copertina di protezione, di spessore compreso tra 10 e 8 cm con pendenza adeguata per lo scorrimento delle acque, realizzata mediante una malta a base cementizia con applicazione di una rete metallica al suo interno; sono stati utilizzati degli inerti di varia granulazione per avere una buona resistenza fisico-meccanica e un buon effetto estetico (fig. 33).

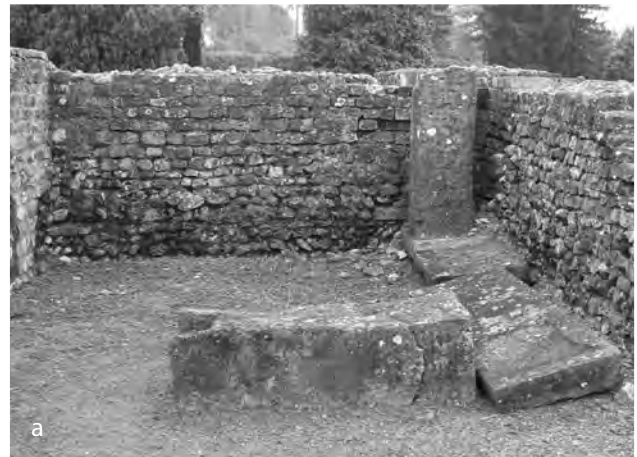
Fig. 34. Serravalle Scrivia. Area archeologica di *Libarna*. Il restauro sui reperti in arenaria del teatro prima (a) e dopo l'intervento (b).

Particolarmente compromesso si è rivelato invece lo stato di conservazione delle arenarie, soggette per loro natura a fenomeni di esfoliazione difficilmente controllabili e sulle quali l'alto grado di porosità ha favorito un notevole sviluppo di elementi biodeteriogeni. In tale situazione si è deciso di intervenire con un trattamento biocida, l'eliminazione dei prodotti necrotizzati e il consolidamento con etil-silicato. Nei casi gravi di scagliature e di fessurazioni, previa stuccatura dei bordi, sono state iniettate malte idrauliche liquide.

Piccole fessure sono state sigillate mediante infiltrazione di malta idraulica da iniezione addizionata a pozzolana superventilata e resina acrilica in emulsione acquosa al 10%.

Il restauro dei reperti in arenaria del teatro (fig. 34a), dopo la prima fase di trattamento biocida, ha comportato importanti interventi di consolidamento a causa del forte degrado dovuto a esfoliazione

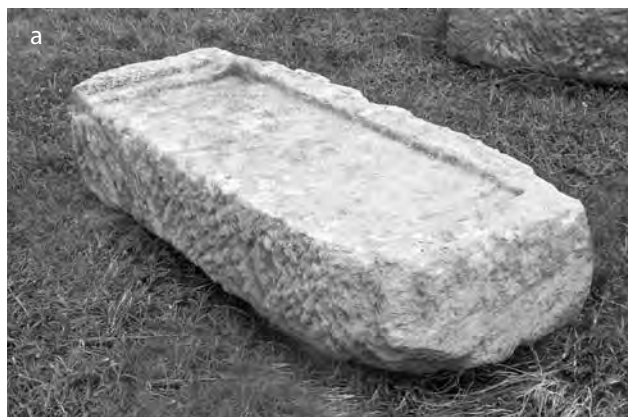
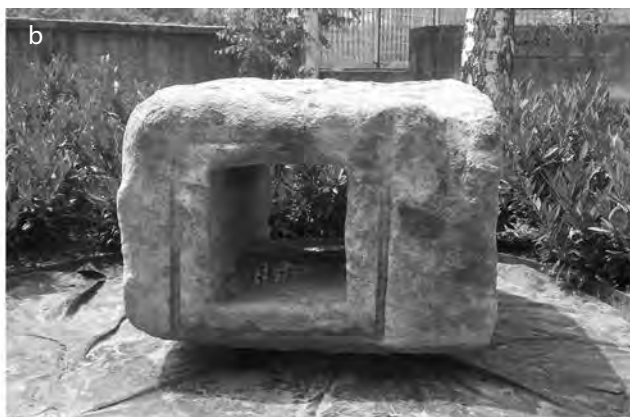
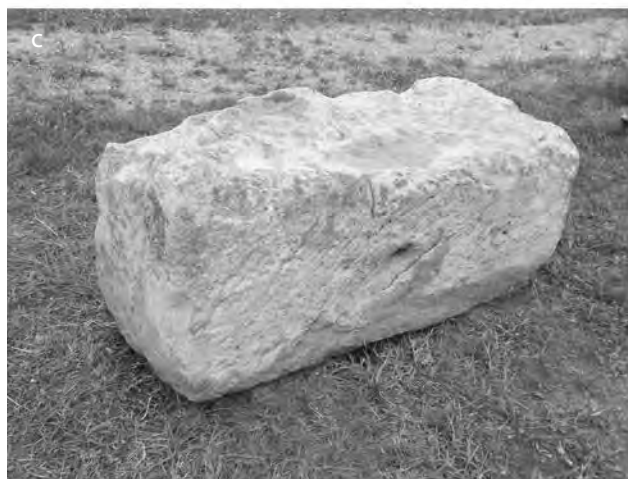
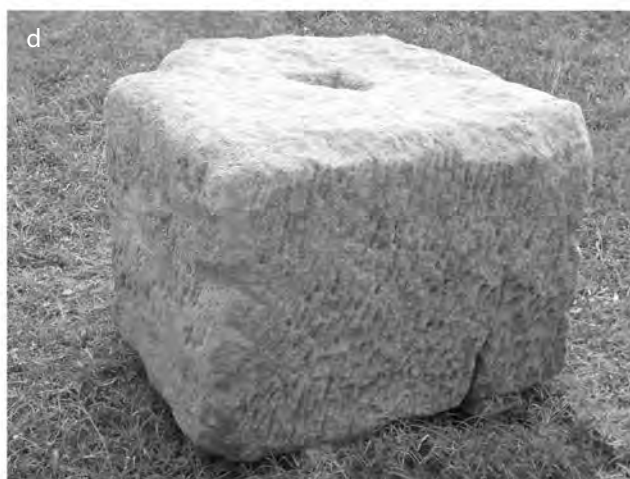
Fig. 37. Serravalle Scrivia. Area archeologica di *Libarna*. Gli elementi architettonici in arenaria dopo l'intervento di restauro: soglia (a); condotta idrica (b); elementi architettonici (c-d) (foto C. Sirello).

restaurati (CROSETTO *et al.* 2012), sono stati sottoposti a un intervento di restauro volto principalmente a restituire leggibilità ai manufatti, sensibilmente degradati per una massiccia presenza di muschi e licheni sulle superfici.

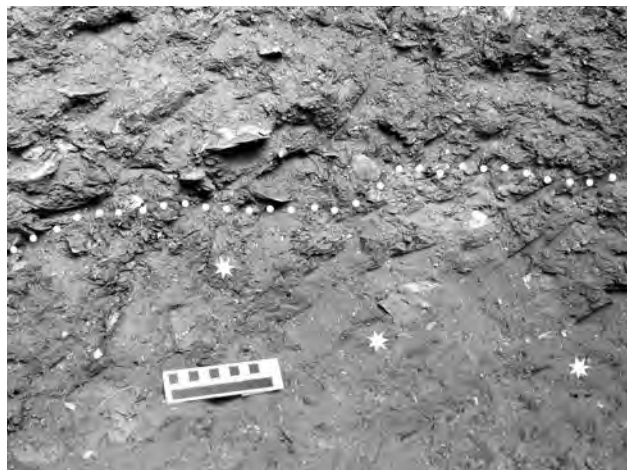
Fig. 44. Villalvernia, rio Vaccaruzza. Il limite stratigrafico tra i livelli 2 e 3 è evidenziato dall'allineamento di puntini bianchi. Gli asterischi segnalano le tracce di *Thalassinoides*.

– Livello 2 (25 cm): dalle argille sabbiose del livello 1 si passa gradualmente ad argilla grigiastrea con progressiva comparsa di fossili di *Ostrea edulis*, le cui valve verso la sommità del livello sono talmente sovrapposte da determinare una tessitura *shell-supported*. Il livello è attraversato da gallerie di crostacei (*Thalassinoides*) riempite da sabbia argillosa ocracea ricca di bioclasti (fig. 44). Il contenuto macropaleontologico è dato prevalentemente da resti di pelecipodi. Tra gli esemplari bivalvi, da ritenere autoctoni, sono stati riconosciuti: *Barbatia barbata*, *Striarca lactea*, *Mytilus scaphoides*, *Ostrea edulis*, *Lutraria oblonga*, *Pelecypora brocchii*. I gasteropodi sono subordinati con *Cerithium varicosum*, *Pollia orbigny*, *Crassispira brocchii*. L'ambiente deposizionale,

- Livello 3 (130 cm): questo intervallo è costituito da due strati rispettivamente di 30 e 100 cm di spessore composti di sabbie argillose ocracee, più fini e argillose le sabbie dello strato inferiore. Entrambi gli strati presentano tessitura omogenea e struttura massiccia e si sovrappongono senza limite netto. Sono frequenti gli esemplari di *Ostrea edulis*: i gusci, molto spesso bivalvi, hanno dimensioni variabili tra 10 e 25 cm di diametro e si presentano alterati per incrostazione, bioerosione e colonizzazione da parte di invertebrati perforanti. Il corredo paleontologico del livello 3-4 è molto vario con centinaia di specie di molluschi che compongono associazioni paleomalacologiche riconducibili alla "Paleocomunità a *Glycymeris insubrica*", caratteristica del Pliocene del Bacino Astigiano (FERRERO - PAVIA 1996) ed equivalente fossile della biocenosi infralitorale delle "Sabbie fini ben calibrate" del Mediterraneo attuale. Il dettaglio sistematico dei taxa presenti nelle associazioni a molluschi dell'intervallo 3-4 esula dallo scopo della presente nota; merita tuttavia porre
