Michela Cardinali, Paola Croveri, Stefano Trucco
Centro Conservazione e Restauro “La Venaria Reale” (CCR)

La conservazione della pavimentazione storica del Santo Sepolcro

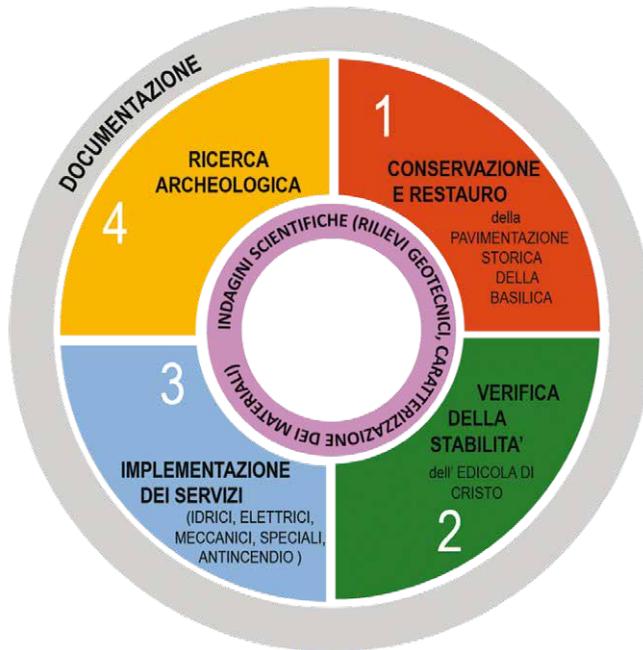
Fig. 1 Ambiti di intervento del progetto di restauro della pavimentazione del Santo Sepolcro.

Le attività previste dal progetto di restauro della Basilica del Santo Sepolcro sono attinenti a quattro ambiti di intervento (fig. 1):

1. conservazione e restauro della pavimentazione storica della Basilica;
2. verifica della stabilità dell'Edicola di Cristo e l'eventuale messa in sicurezza;
3. realizzazione e implementazione di impianti idrici, elettrici, meccanici, speciali e antincendio;
4. ricerca archeologica.

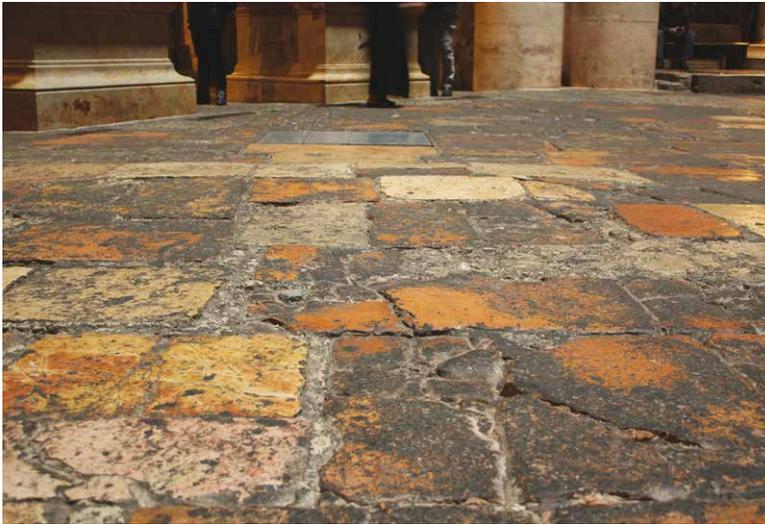
Le ragioni di tale disomogeneità sono da ricercare sicuramente nella complessa storia conservativa, nella stratificazione di materiali e nella natura stessa delle diverse pietre, alcune delle quali hanno mostrato nel tempo una maggiore fragilità. Il risultato di questi molteplici fattori di degrado si evidenzia sotto forma di fessurazioni, frantumazioni e degrado differenziato che rendono spesso l'andamento superficiale del pavimento fortemente discontinuo (fig. 2).

Fig. 2 Andamento discontinuo della superficie pavimentale nella Rotonda dell'*Anastasis*.

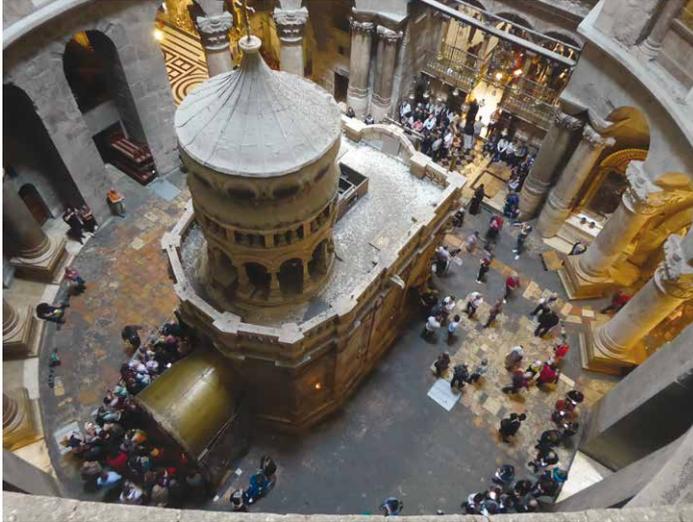
Anche il forte annerimento superficiale che interessa ampie aree della pavimentazione altera fortemente l'aspetto dell'*Anastasis* e la percezione dei singoli materiali (fig. 3).

Fig. 3 Rotonda dell'*Anastasis*: annerimento eterogeneo dei conci lapidei dovuto alla presenza di depositi coerenti sulle superfici.

Affrontati i preliminari temi di studio e conservativi relativi agli elementi in pietra e alle malte verrà preso in considerazione il tema della pulitura superficiale dei materiali. I materiali coerenti che alterano cromaticamente le superfici costituendo uno strato compatto su ampie zone della Rotonda dell'*Anastasis* verranno caratterizzati chimicamente per poter individuare la metodologia più idonea di pulitura, che non arrechi danni ai materiali costitutivi, sia efficace, di facile applicabilità e rispettosa della sicurezza degli operatori e dei visitatori.
