Chiedi alla terra
Scavi e ricerche archeologiche
del Dipartimento di Studi Storici
dell'Università di Torino

**Indagini archeologiche nel *castrum*
Gravallone (Gravellona Toce)**

Paolo de Vingo

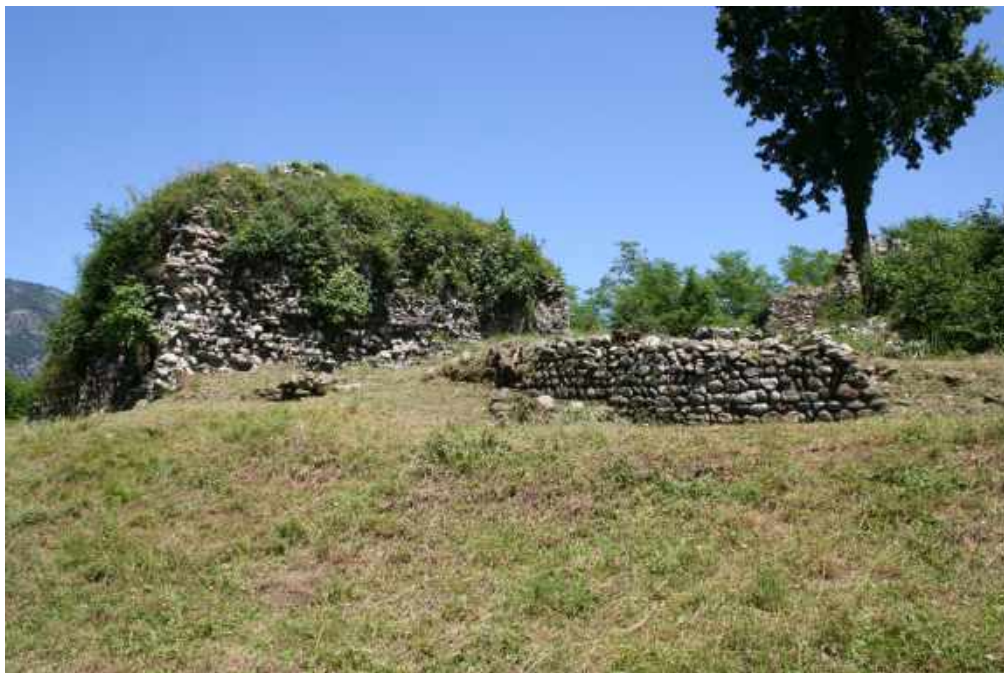
Fig. 2. *Castrum Gravallone*; Area 3000: Edificio A e Muro F prima delle indagini, da sud-ovest (foto A. Bruna).

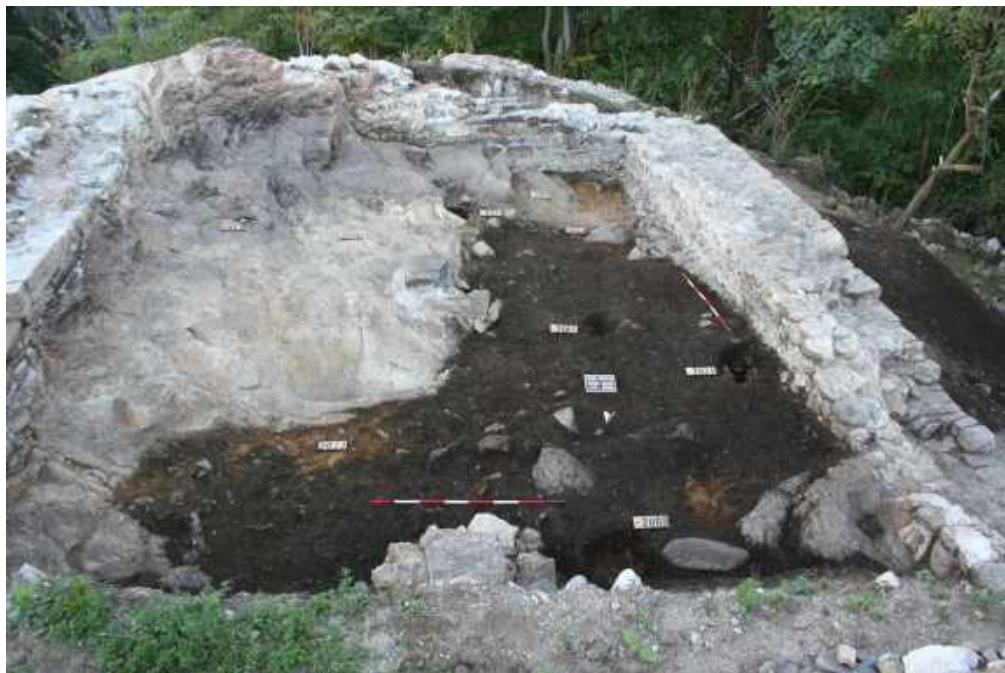
Fig. 3. *Castrum Gravallone*; Area 2000: tracce della 3° struttura lignea rinvenute nell'Edificio C, da nord (foto G.B. Parodi).

Fase c, 3° struttura lignea (XII sec.). Successivamente, viene realizzata una nuova struttura in legno, attestata anche in questo caso dalla presenza di buche da palo, associate a un livello fortemente organico (fig. 3). È da rilevare che tre buche risultano allineate ed equidistanti tra loro (una palizzata) e che dal piano di vita proviene abbondante materiale di uso domestico (in particolare fauna); la presenza di alcuni frammenti di incannucciato sembra suggerire l'esistenza di parti in graticcio.

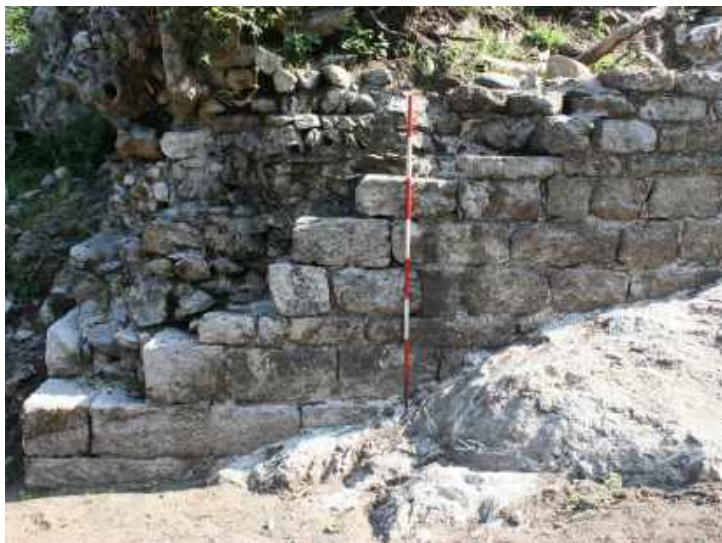
Fig. 4. *Castrum Gravallone*; Area 2000: vista zenitale da modello 3D dell'Edificio C (elaborazione A. Vandelli).

Il risultato finale è la realizzazione di un edificio rettangolare (Edificio C), orientato nord-sud, di cui è stata indagata stratigraficamente solo la porzione meridionale (i 2/3 della struttura) (figg. 4-5), portando alla luce i muri perimetrali est, sud, ovest mentre del perimetrale nord sono stati evidenziati solamente gli angolari visto che il paramento esterno è obliterato dalla presenza di grandi blocchi di muratura crollata. I muri

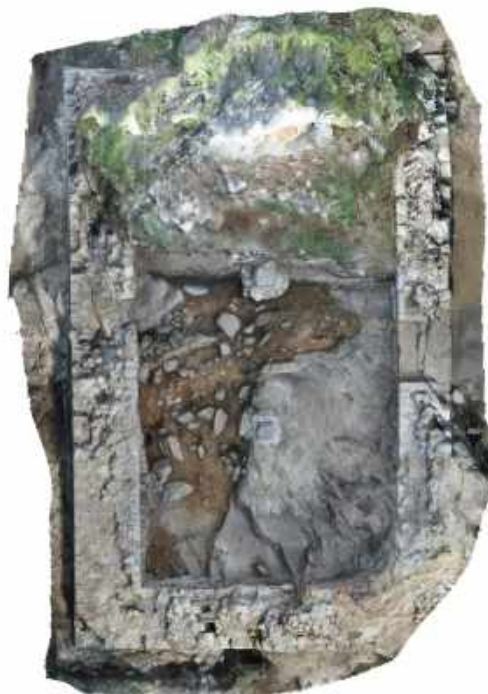
Fig. 5. *Castrum Gravallone*; Area 2000: vista da nord-ovest da modello 3D dell'Edificio C (elaborazione A. Vandelli).

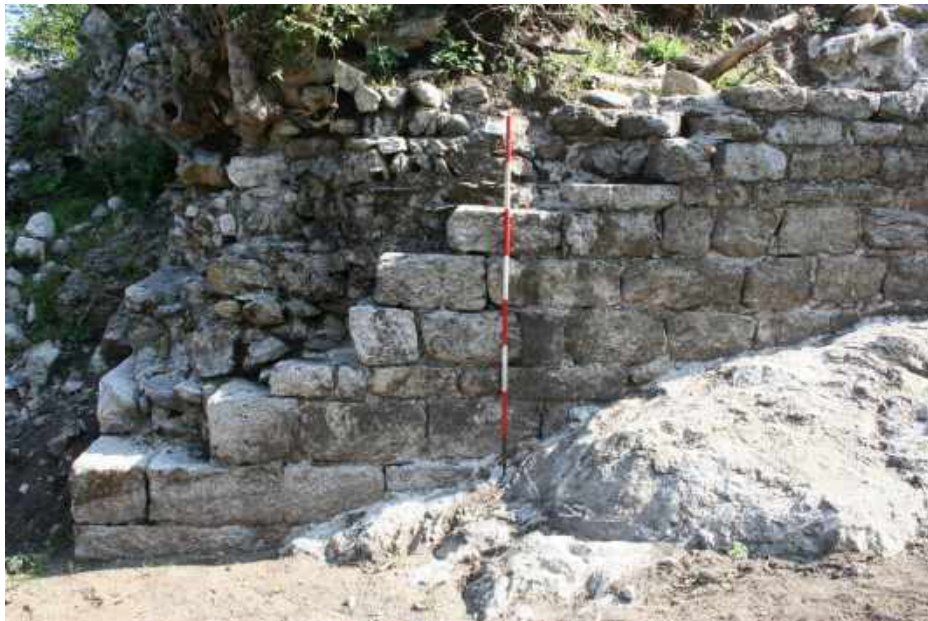
Fig. 6. *Castrum Gravallone*; Area 2000: particolare del prospetto esterno del perimetrale ovest dell'Edificio C (foto G.B. Parodi).

sono realizzati “a sacco” con abbondante malta tenace di colore bianco-grigio; il paramento esterno è composto da blocchi di granito sbazzati, di dimensioni variabili e disposti in corsi regolari, mentre quello interno è realizzato con pietre non lavorate, disposte in corsi abbastanza regolari; è importante rilevare che gli elementi litici utilizzati per realizzare gli angolari, oltre a essere caratterizzati da dimensioni maggiori, risultano essere squadri (fig. 6). In alcuni tratti è presente una risega di fondazione sul lato interno, finalizzata a dare alle strutture maggiore stabilità. I muri si sono conservati in elevato con altezze diverse e presentano larghezze differenti. Questo dato sembra attribuibile a motivazioni statiche: il tetto forse a una falda che poggia sul lato occidentale del *palatium* o il fatto che in questo punto il substrato roccioso si trovi a una quota più bassa. Il perimetrale meridionale è caratterizzato dalla presenza di una soglia costituita da due lastre litiche e da elementi non lavorati sistemati nello spazio tra le lastre; essa risulta internamente associata a due stipiti squadri disposti orizzontalmente. La quota della soglia, posta allo stesso livello del piano di calpestio, consente di escludere che la costruzione abbia avuto una funzione militare. Lo scavo ha consentito di documentare e attribuire a questa fase due pilastri, posizionati nella zona centrale della struttura e utilizzati come base per i pali lignei che sostengono la copertura in lastre litiche. Entrambi sono costituiti da una fondazione irregolare in pietre non lavorate, disposte in modo piuttosto caotico, e abbondante malta friabile bianca-grigia, sormontata da un blocco litico quadrangolare lavorato.

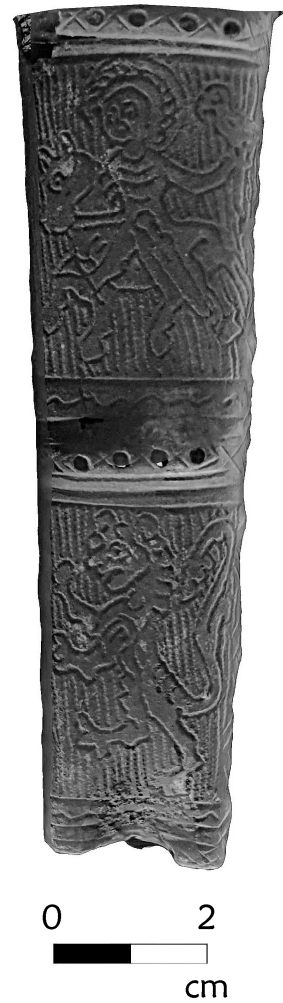
Fig. 7. *Castrum Gravallone*; Area 2000: modello 3D del fodero di daga (elaborazione A. Vandelli).

registri, un leone rampante e, con tutta probabilità, San Bavone; sui lati è invece presente una decorazione a *chevron*, mentre la parte retrostante è occupata dalle asole che permettevano di fissare il manufatto alla cintura) (fig. 7). Inoltre, sono stati rinvenuti anche lamine in lega di rame, un *denario* cremonese e altri manufatti in ferro (una serratura pressoché integra, una fibbia, oggetti e utensili di vario tipo). La datazione di questa fase, riconducibile al pieno XIII sec., è suggerita dal *denario* cremonese e dallo stile decorativo del fodero di daga.

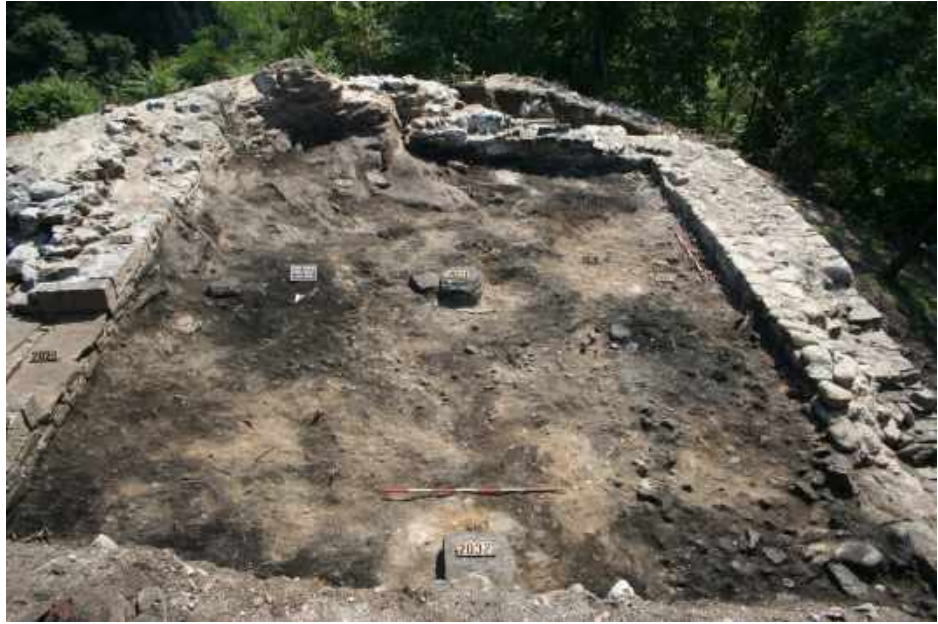
Fig. 8. *Castrum Gravallone*; Area 2000: tracce della pavimentazione lignea carbonizzata dell'Edificio C, da nord (foto G.B. Parodi).

I dati di scavo relativi al crollo del *palatium* (Fase c) consentono di ipotizzare il suo sviluppo su due piani, entrambi dotati di una pavimentazione in assi di legno. Ciò sembra confermato anche dalla presenza di due fosse di scarico adiacenti (la prima per il pianterreno e la seconda per il primo piano), ricavate nel perimetrale meridionale, di forma quadrangolare.

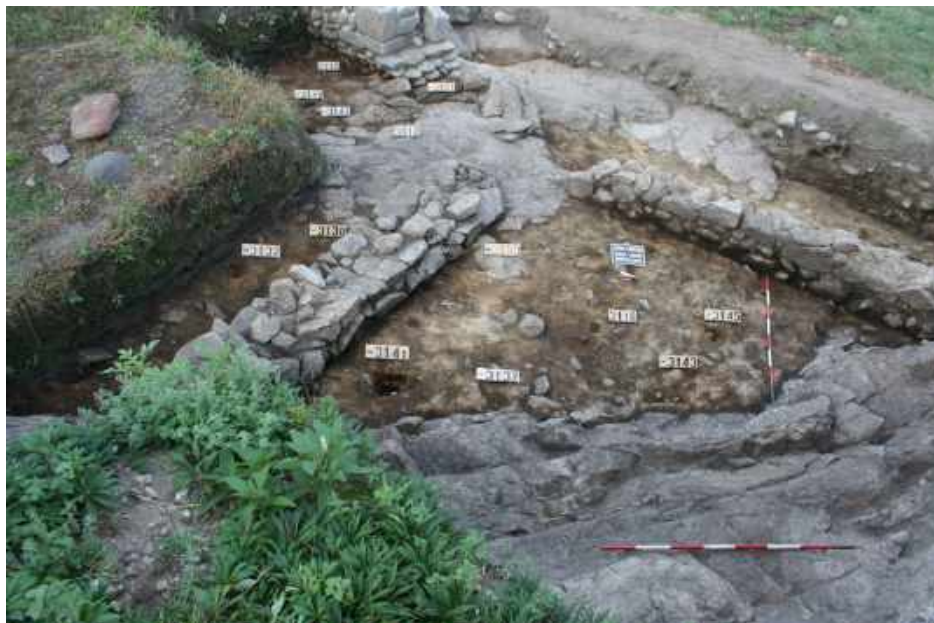
Fig. 9. *Castrum Gravallone*; Area 3000: riporto di malta e tracce della struttura lignea relativi alla prima occupazione dell'area, da nord-est (foto A. Bruna).

settore indagato. Successivamente, l'area è interessata dalla costruzione di una struttura lignea, attestata dalla presenza di buche da palo disposte a semicerchio, associata a un piano di calpestio, con funzione incerta (capanna o recinto) (**fig. 9**).

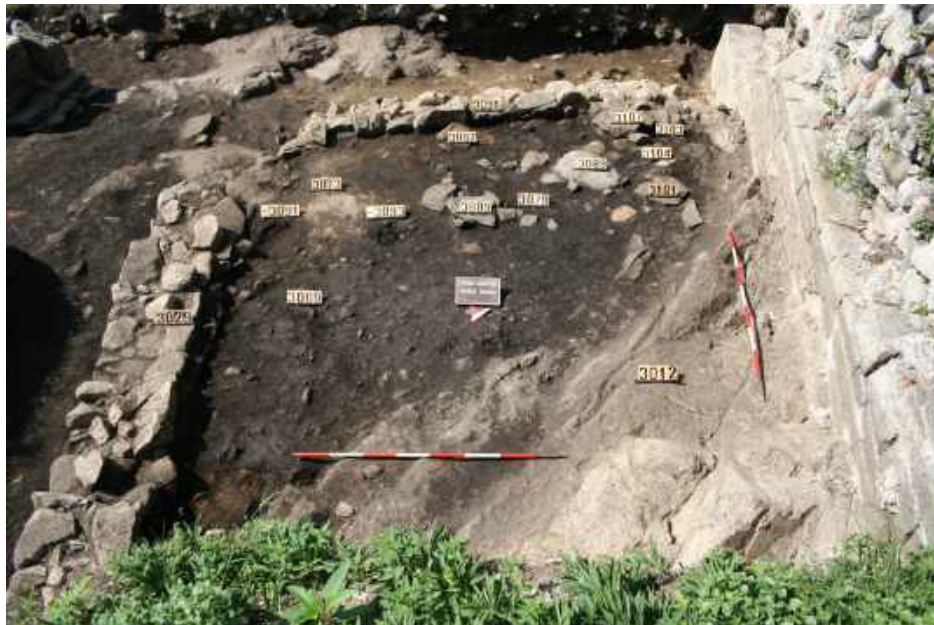
Fig. 10. *Castrum Gravallone*; Area 3000: prima fase di vita dell'Edificio N, da est (foto A. Bruna).

Di questo edificio sono stati identificati esclusivamente parte del perimetrale sud, che prosegue oltre il limite est dell'area di scavo, e di quello ovest, che si interrompe in corrispondenza della fondazione di uno posteriore (Edificio A). Anche se non è stato possibile ricavare la sua planimetria completa, si può supporre che la superficie interna effettivamente indagata (circa 15 m²) non differisca di molto da quella originaria, come sembra suggerire la presenza di un rilevante affioramento del substrato roccioso nella porzione nord-orientale dell'area, forse utilizzato come fondazione per l'angolare dell'edificio. Entrambe le strutture sono caratterizzate da una larghezza di 0,6 m, conservate in elevato per un'altezza di 0,3 m e con caratteristiche analoghe, essendo realizzate con due paramenti e nucleo formato da scaglie litiche. Le pietre utilizzate, di dimensioni piuttosto uniformi, sono sbazzate grossolanamente e poste irregolarmente senza corsi; come legante, in alcuni tratti è stata documentata la presenza di calce in scarsissima quantità, mista a sabbia. I dati

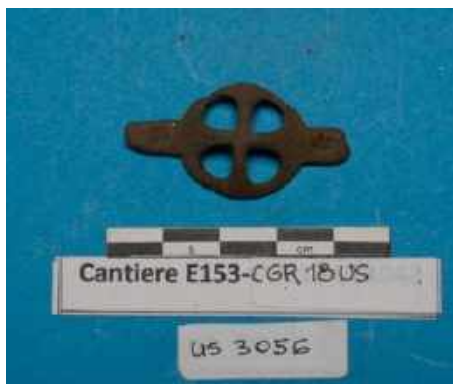
Fig. 11. *Castrum Gravallone*,
Area 3000: *applique* in lega di rame
(foto A. Bruna).

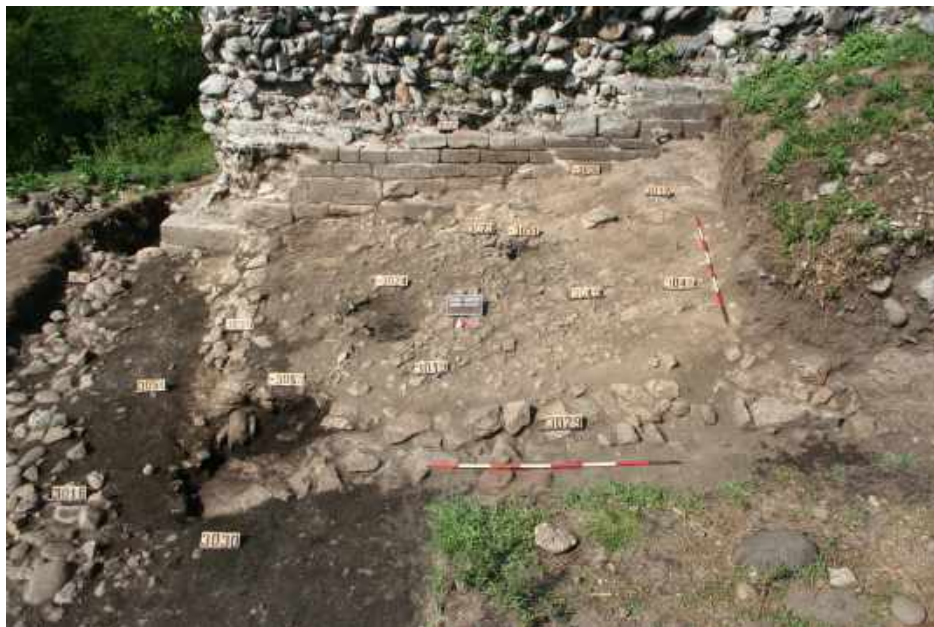
Fig. 12. *Castrum Gravallone*; Area 3000: fase di cantiere dell'Edificio A, da sud (foto G.B. Parodi).

Alla fase di cantiere vera e propria per la costruzione (Edificio A) sono invece riconducibili la fossa di fondazione del perimetrale meridionale e di quello settentrionale, realizzate, fino alla roccia madre, nella stratigrafia di abbandono (Edificio N); la spoliatura dell'angolo sud-ovest del manufatto più antico; tre buche da palo, attribuibili alla presenza di ponteggi (fig. 12); la realizzazione di un nuovo muretto di terrazzamento presso il pendio occidentale (ora meno marcato rispetto alle fasi precedenti).

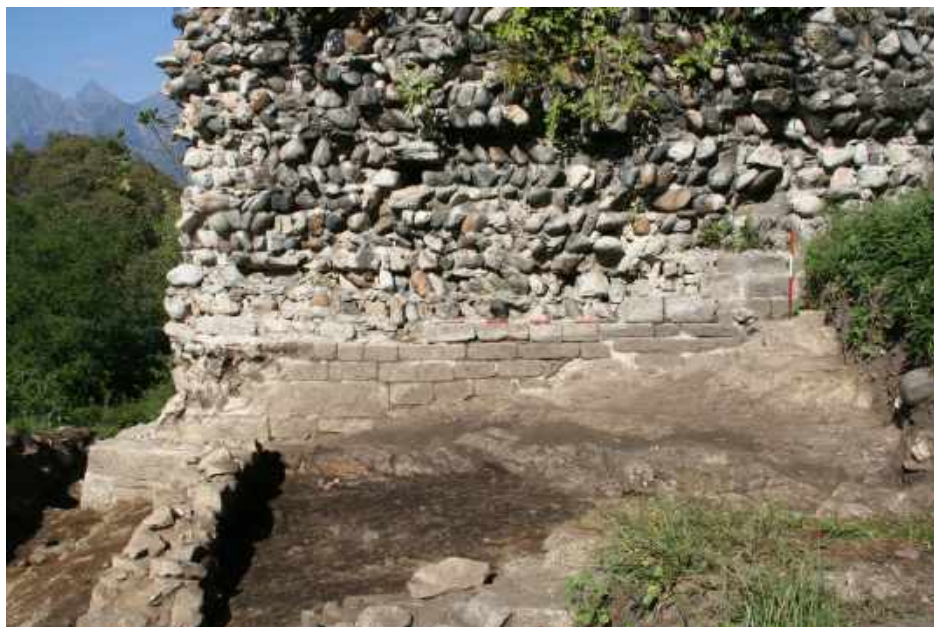
Fig. 13. *Castrum Gravallone*; Area 3000: prospetto esterno del perimetrale sud dell'Edificio A (foto G.B. Parodi).

regolari e legati da una malta tenace di colore bianco-grigio, stilata fra blocco e blocco. Il nucleo interno, messo in luce dalle attività di spoliazione di età moderna, è costituito da ciottoli fluviali di grandi dimensioni, disposti irregolarmente a spina di pesce con abbondante malta (**fig. 13**).

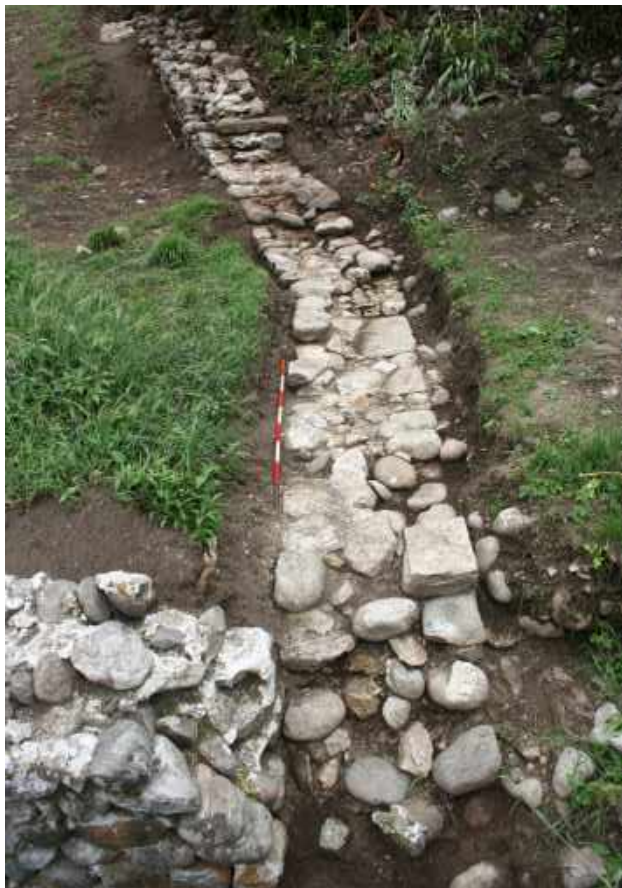
Fig. 14. *Castrum Gravallone*; Area 3000: tratto est-ovest del Muro F, da ovest (foto G.B. Parodi).

realizzata una struttura (Muro F) che va a circondare esternamente il fabbricato verso sud. Indagata stratigraficamente solo nella sua porzione nord, planimetricamente è stata identificata nella sua interezza, anche se l'estremità meridionale è verosimilmente stata asportata in età moderna. Essa risulta avere un andamento "elleiforme", costituita da un segmento orientato nord-sud e da uno orientato est-ovest che piega verso nord-est di 45° (fig. 14), conservata in elevato per un massimo di 1 m. Tutta la struttura è formata principalmente da ciottoli fluviali legati da malta grigia tenace, disposti a spina di pesce in corsi sub-orizzontali irregolari. L'estremità settentrionale della porzione indagata termina con uno stipite lievemente strombato verso est, realizzato in blocchi squadrati, dotato di una fondazione in ciottoli e di un alloggio quadrangolare per un elemento verticale facente parte, con tutta probabilità, di una struttura di chiusura lineare (fig. 15).

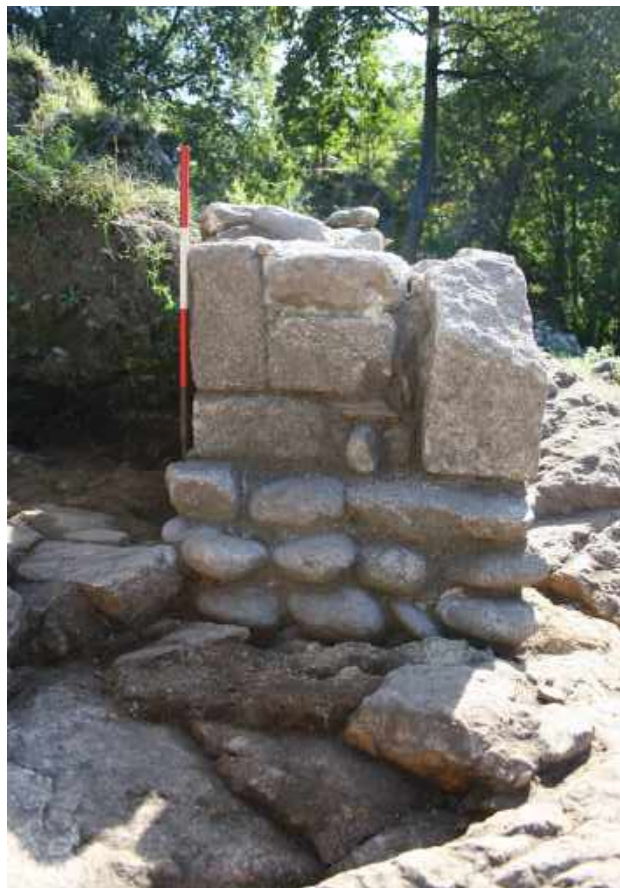
Fig. 15. *Castrum Gravallone*; Area 3000: prospetto dello stipite posto all'estremità nord del Muro F (foto G.B. Parodi).
