La cattedrale di Alba

Archeologia di un cantiere

MURATURE MEDIEVALI IN LATERIZI

ANALISI E DESCRIZIONE DELLE TIPOLOGIE MURARIE

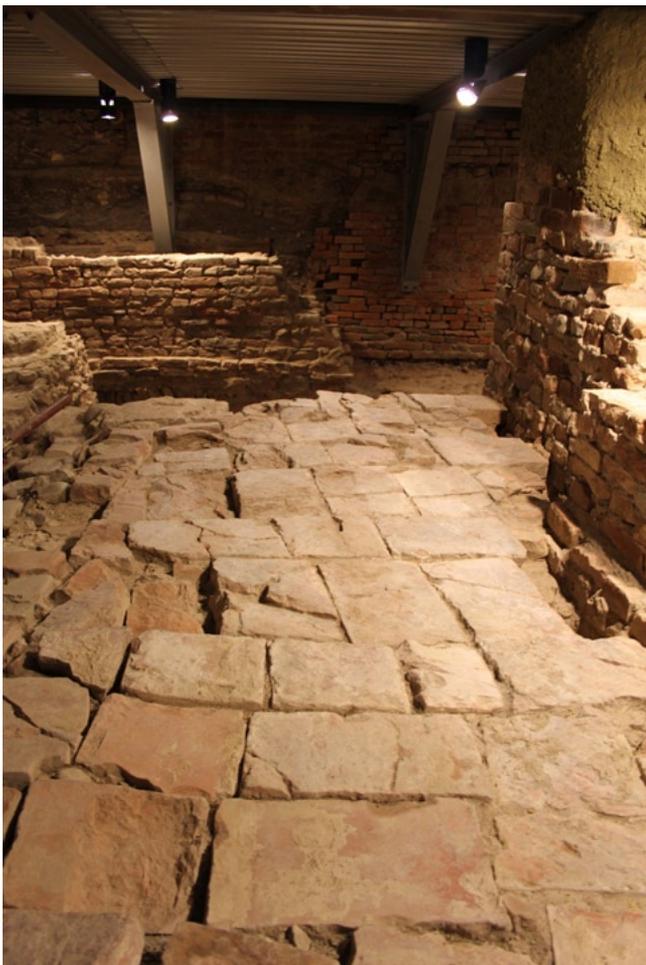
Fig. 1. Pavimento della navata settentrionale della chiesa altomedievale (usm 1129).

Anche il livello in laterizi usm 1129 (fig. 1) è databile all'altomedioevo, tra la fine del VI e l'inizio del VII secolo secondo quanto indicato dallo scavo dei depositi stratigrafici, ed è stato interpretato come il pavimento della navata settentrionale della chiesa altomedievale. Il piano è stato realizzato mediante la messa in opera di mattoni di recupero integri, posati di piatto seguendo un preciso schema deco-

rativo caratterizzato da file di mattoni affiancati per il lato di fascia, alternate ad altre di elementi giustapposti per il lato di testa. In corrispondenza del lato orientale il pavimento presenta un pesante restauro (usm 649), anch'esso effettuato in antico nell'ambito dei rifacimenti di VIII-IX secolo della cattedrale, realizzato riutilizzando lo stesso materiale da costruzione. Complessivamente lo stato di conservazione dei laterizi è abbastanza frammentario, nonostante siano conservati nelle loro posizioni originarie, e anche la presenza di un ridotto numero di esemplari superstiti non ha consentito l'individuazione delle partite laterizie, sebbene in tutti i casi sembrano coerenti con i valori dimensionali dei *sesquipedales* provinciali di epoca romana (43,5 < 44,7 cm; 29 < 29,5 cm; 7 < 7,4 cm).

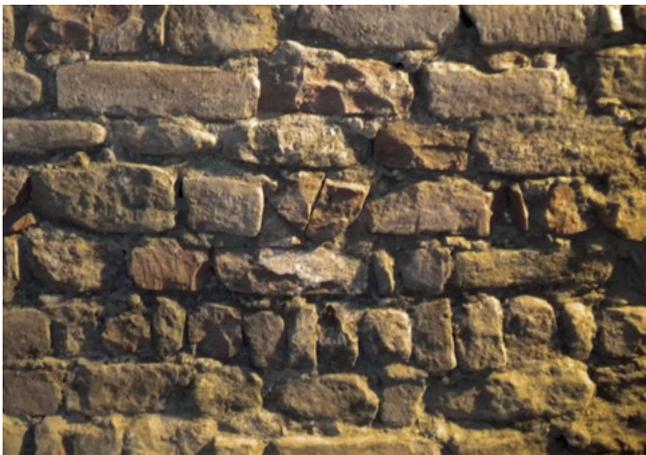
Fig. 4. Tratto di apparecchiatura "a mattonetti" dall'usm 982.

Le affinità documentate nel modo di murare in laterizi alla fine dell'altomedioevo giustificano la catalogazione delle murature in esame nell'ambito dello stesso tipo murario, nonostante esse appartengano a due differenti e successive fasi costruttive. La tecnica documentata è caratterizzata dall'organizzazione del materiale da costruzione su corsi suborizzontali nei quali si riconoscono rari sdoppiamenti e in cui la regolarità dei piani di posa è stata perseguita sia tramite la stesura di abbondanti letti di malta sia tramite l'inserimento di zeppe litiche e laterizie. Anche la fondazione presenta poi caratteristiche simili, essendo stata realizzata in entrambe i casi con l'utilizzo di mattoni associati ad elementi lapidei di maggiori dimensioni funzionali a garantire una maggiore stabilità all'elevato. Nel dettaglio, l'usm 982 presenta tratti di apparecchiatura 'a mattonetti' dei laterizi (fig. 4), una tecnica di messa in opera che consentiva l'impiego degli elementi di dimensioni più piccole disponendoli di taglio, secondo una modalità frequente, a partire dall'età tardoantica, nell'ambito delle

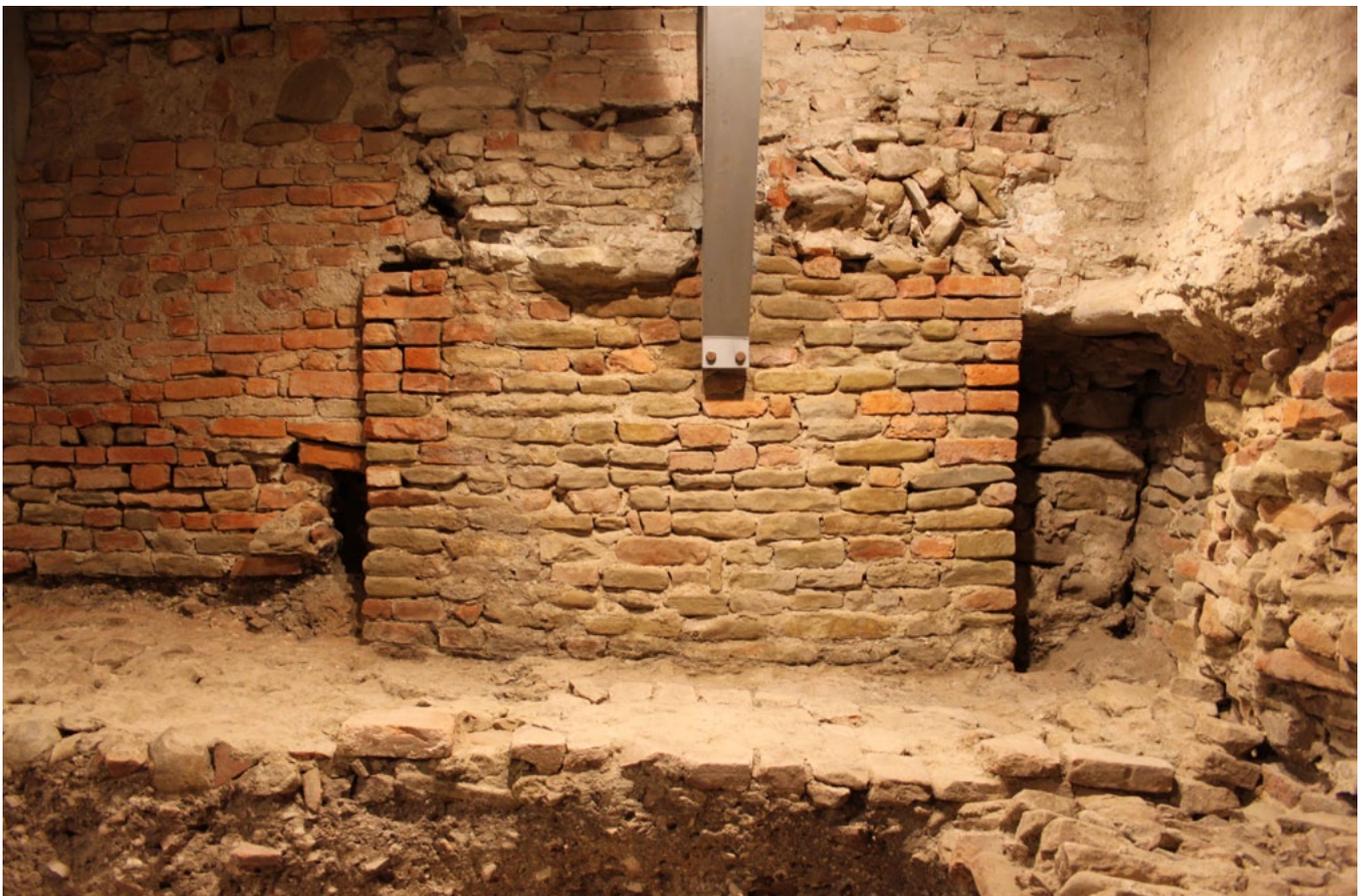
Fig. 5. Il pilastro usm 1028.

Il terzo gruppo di murature è costituito da alcune strutture appartenenti alla ricostruzione della cattedrale nella tarda età romanica, avvenuta alla fine del XII secolo. Oggetto dell'indagine sono stati due pilastri (uussmm 999, 1028), conservati nel settore settentrionale dell'area archeologica, ai quali è stata attribuita la funzione di sostegno dei sistemi voltati funzionali al collegamento della chiesa con l'adiacente cappella di S. Silvestro (fig. 5).

Il pilastro usm 1028 è invece realizzato interamente in laterizi, nonostante anche in questo caso, la presenza di una porzione di elevato in pietra non possa essere esclusa, dal momento che la muratura conservata raggiunge una quota inferiore in altezza rispetto a quella di usm 999.

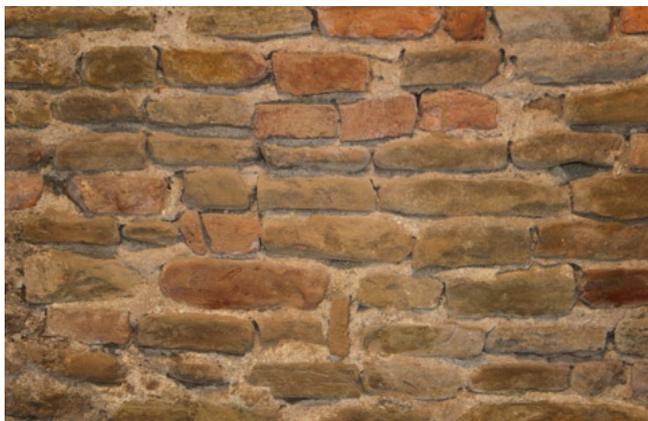
Fig. 6. Particolare dell'apparecchiatura muraria di usm 1028 (fotoraddrizzamento).

L'apparecchiatura muraria è contraddistinta da corsi regolari orizzontali di laterizi alternati ad elementi lapidei di piccole dimensioni, nei quali non si riconoscono sdoppiamenti. In entrambi i casi infine, i giunti di malta hanno uno spessore compreso tra 1 < 3 cm, più sottile quindi di quello riscontrato nelle murature tardoantiche e altomedievali della cattedrale, e, pur essendo privi di finitura, presentano una certa regolarità e assenza di tracce di malta rifluenti all'esterno dei paramenti (fig. 6).

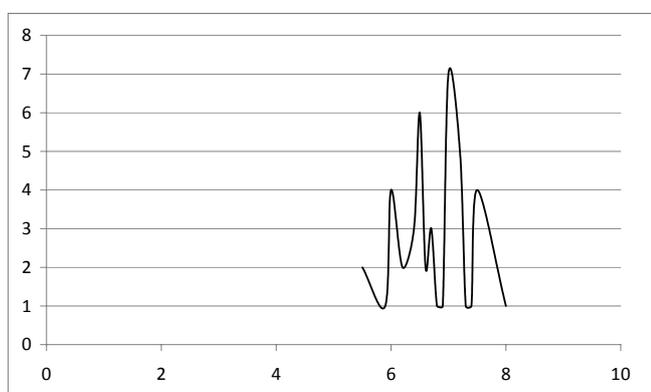
Fig. 7. Analisi mensiocronologica degli spessori dei laterizi di usm 1028.

L'analisi mensiocronologica (figg. 7-8), applicata al solo pilastro usm 1028, di cui si conserva una porzione maggiore di paramento in laterizi, è stata poi utile alla definizione del quadro generale delle partite di mattoni messe in opera e del grado di frammentazione del materiale che, già ad una prima superficiale analisi, sembrava essere principalmente costituito da elementi di recupero. L'esame metrico ha, infatti, rivelato la presenza di differenti partite di laterizi delle quali le cinque maggiormente attestate presentano spessori compresi tra i 5,5 e i 7 cm, associabili a quelli delle produzioni di epoca romana. La valutazione metrica delle lunghezze ha rilevato poi l'elevatissimo grado di frammentazione del materiale da costruzione, tra il quale sono stati identificati pochi elementi integri con lunghezze pari a 28, 29 e 30 cm, interpretati come moduli di *sesquipediales* provinciali disposti per testa. Anche la presenza di tracce della malta originaria su alcuni mattoni costituisce infine un'ulteriore indizio del reimpiego del materiale da costruzione.

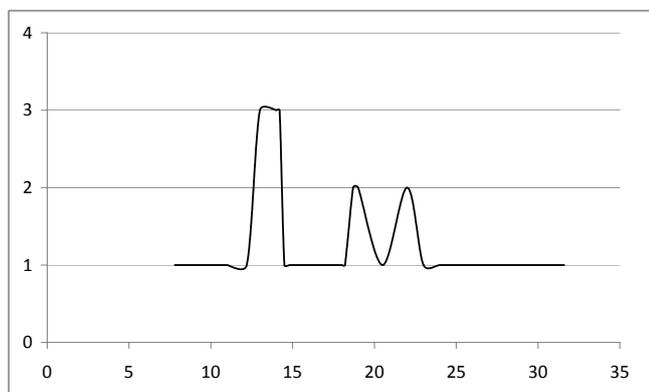
Fig. 8. Analisi mensiocronologica delle lunghezze dei laterizi di usm 1028.

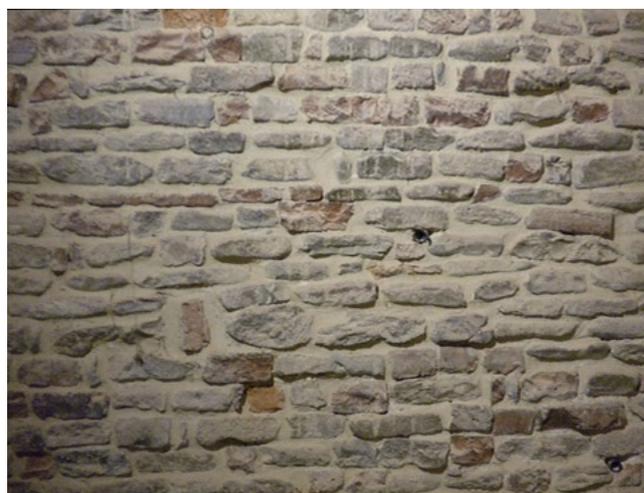
fig. 9. Particolare dell'apparecchiatura muraria del campanile romanico, fine X-XI secolo (fotoraddrizzamento).

Il campanile più antico, datato alla fine del X-inizi dell'XI secolo, presenta un'apparecchiatura muraria contraddistinta dalla messa in opera di elementi laterizi e lapidei, in percentuale analoga, disposti su corsi suborizzontali, nei quali si riconoscono alcuni sdoppiamenti compensati tramite l'inserimento di zeppe litiche e laterizie (fig. 9). La tipologia muraria è quella tipica dell'architettura romanica in tecnica mista, caratterizzata dall'utilizzo di materiali di reimpiego eterogenei per tipo e dimensioni e dalla se-

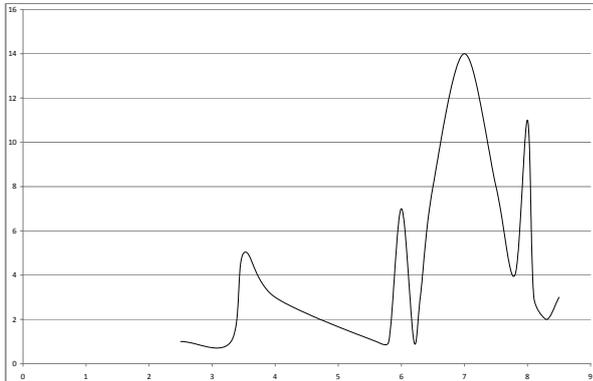
Fig. 10. Analisi mensiocronologica degli spessori dei laterizi del campanile romanico.

L'analisi metrica del materiale laterizio è stata utile ad evidenziare la presenza di differenti partite di reimpiego, delle quali quelle più attestate sono localizzate in corrispondenza dei valori ai 3,5-6-7-8 cm di spessore, e a rivelare l'elevata entità del grado di frammentazione, coerente con la cronologia proposta per la muratura. I laterizi reimpiegati si presentano infatti estremamente frammentati e solo in rari casi è stato possibile individuare degli elementi integri sul fronte esterno associabili per dimensioni a teste di *sesquipedales* provinciali, anche se non è dato sapere se anche in quei casi vi siano fratturazioni nelle porzioni murate in spessore della muratura (figg. 10-11).

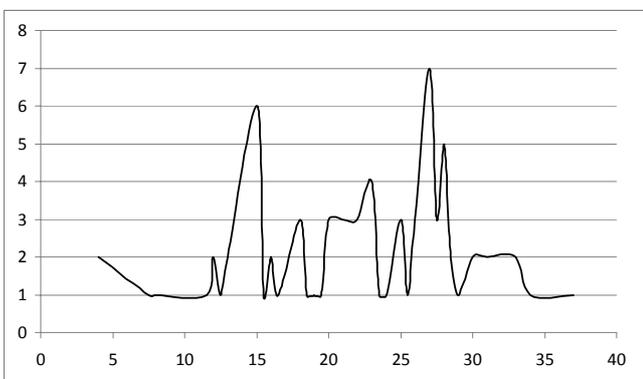
fig. 11. Analisi mensiocronologica delle lunghezze dei laterizi del campanile romanico.

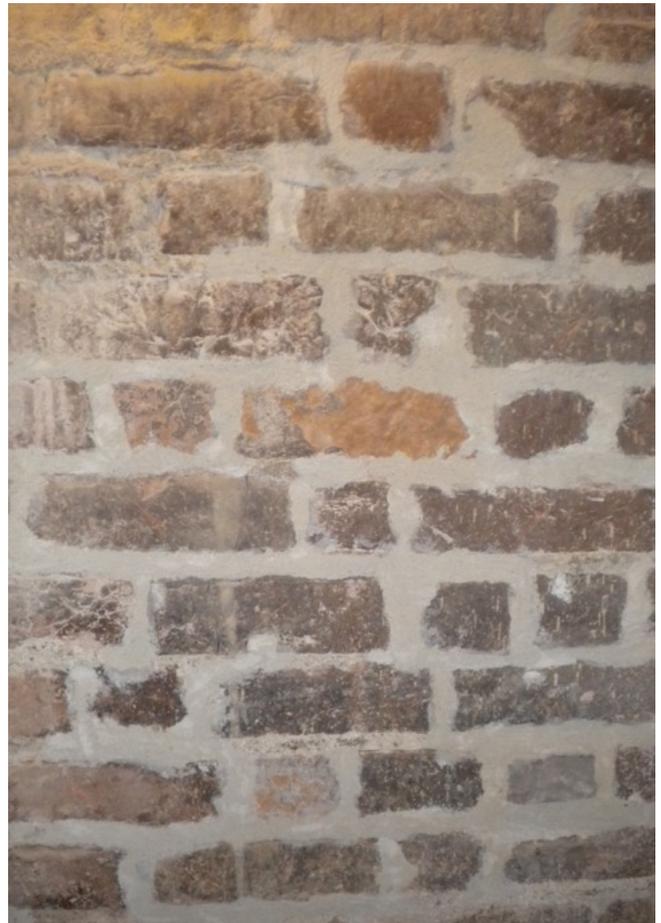
Fig. 12. Particolare dell'apparecchiatura muraria del campanile tardoromanico, fine XII secolo (fotoraddrizzamento).

La tipologia muraria documentata per la torre campanaria esterna, all'interno della quale è stata conservata quella più antica, presenta delle caratteristiche tecniche differenti da quelle riscontrate nella fase di fine X-inizi dell'XI secolo. L'apparecchiatura è infatti caratterizzata dalla messa in opera di mattoni, apparentemente integri, disposti su corsi orizzontali molto regolari nei quali non si rileva mai la presenza di sdoppiamenti o zeppe per il livellamento dei piani di posa (fig. 12). La regolarità dell'apparato è conferita dall'omogeneità dimensionale del materiale da costruzione che, già ad una prima analisi autoptica, sembrava pertinente ad una produzione unitaria di laterizi. Il fronte esterno esaminato, situato in corrispondenza della parete nord del vano scala di collegamento tra il primo e il secondo livello, è stato realizzato attraverso la giustapposizione casuale di mattoni disposti per testa e per fascia, anche se la presenza di una importante rifugatura dei giunti, effettuata verosimilmente in tempi recenti, non ha reso sempre possibile il riconoscimento di eventuali fratturazioni degli elementi di minori dimensioni interpretati in prima battu-

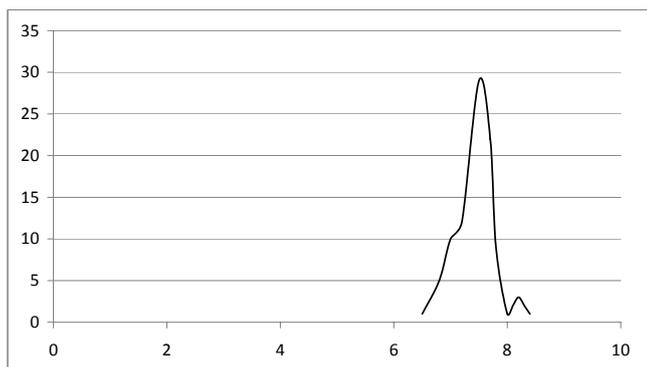
Fig. 13. Analisi mensiocronologica delle lunghezze dei laterizi del campanile tardoromanico.

ta come i lati di testa dei laterizi (ca. 10-11 cm). L'analisi mensiocronologica, effettuata sugli esemplari disposti di fascia meno coperti dai rinzaffi di malta dei restauri successivi, ha consentito l'identificazione di un'unica partita di mattoni con spessore medio di 7,5 cm e lunghezza dei lati lunghi pari a ca. 27 cm. La presenza nel grafico di un picco meno accentuato in corrispondenza dei 28-28,5 cm potrebbe poi essere interpretata come l'indicatore di una seconda partita di mattoni, proveniente da un altro impianto produttivo, con entità molto ridotta rispetto a quella con misura media pari a 27 cm (figg. 13-14).

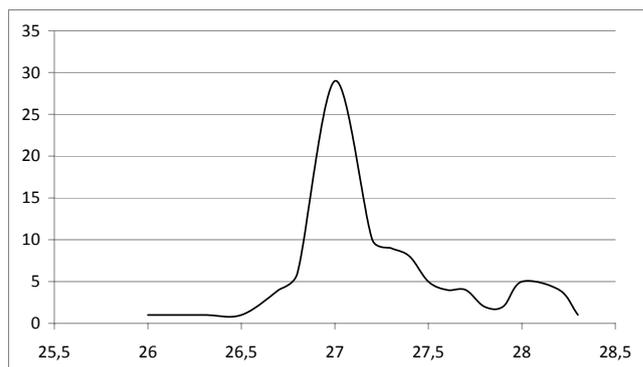
Fig. 14 Analisi mensiocronologica degli spessori dei laterizi del campanile tardoromanico.
