La chiesa parrocchiale di Santa Maria e San Dalmazzo di Masio

Un percorso di ricerca

***La chiesa parrocchiale
di Santa Maria e San Dalmazzo
di Masio
Un percorso di ricerca***

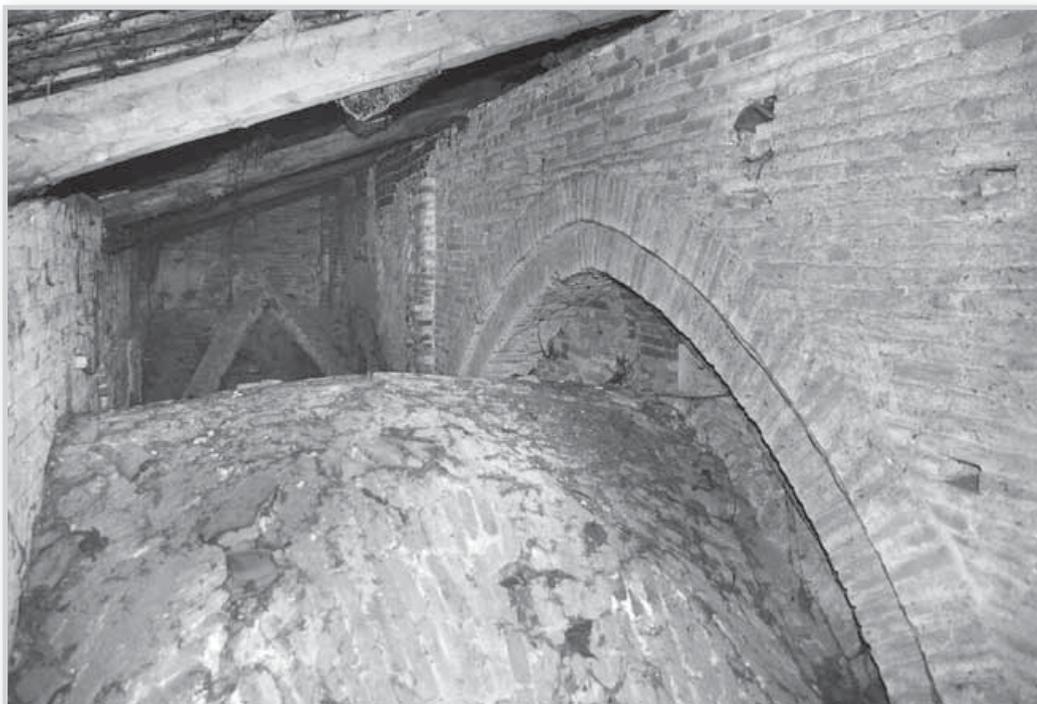
FIG. 1. Masio, chiesa di Santa Maria e San Dalmazzo: l'originario arco a doppia ghiera che divideva la seconda campata della navata laterale da quella centrale.

quem degli anni quaranta del XIV secolo non sono però solo di natura documentaria. Nei sottotetti della chiesa odierna – e solo parzialmente visibili dall'interno – sopravvivono strutture che confermano tale datazione, contribuendo peraltro a delineare un modello di edificio di indubbio interesse. Si tratta degli archi, a sesto lievemente acuto e a doppia ghiera in muratura di mattoni, corrispondenti alle prime due campate di sinistra della navata centrale (fig. 1), in tutto e per tutto simili a quelli presenti in San Secondo ad Asti, una fabbrica, com'è noto, avviata nei decenni centrali del XIII secolo e conclusa in anni che scavalcano quelli in cui la chiesa di Masio tornava a fare la propria comparsa documentaria³¹. Tali archi, presenti anche sul lato opposto – ma in area inaccessibile – come suggeriscono la mostra verso la navata centrale e la presenza di un capitello in pietra assai semplificato collocato sulla faccia orientale del pilastro che sostiene la seconda campata, risultano sorpassare di circa 70 centimetri l'estradosso delle volte a crociera delle corrispondenti campate della navata laterale, le quali, dunque, furono inserite in un momento successivo. È peraltro da osservare come, se si considera la loro differente curvatura rispetto agli archi stessi – apprezzabile in questo caso dall'interno – anche le volte corrispondenti della navata centrale siano da ritenere aggiunte in progresso di tempo. E, infine, vale lo stesso discorso per il campanile, dal momento che la sua canna muraria si appoggia all'arco della prima campata senza coordinarsi in alcun modo con le geometrie delle ghiera.

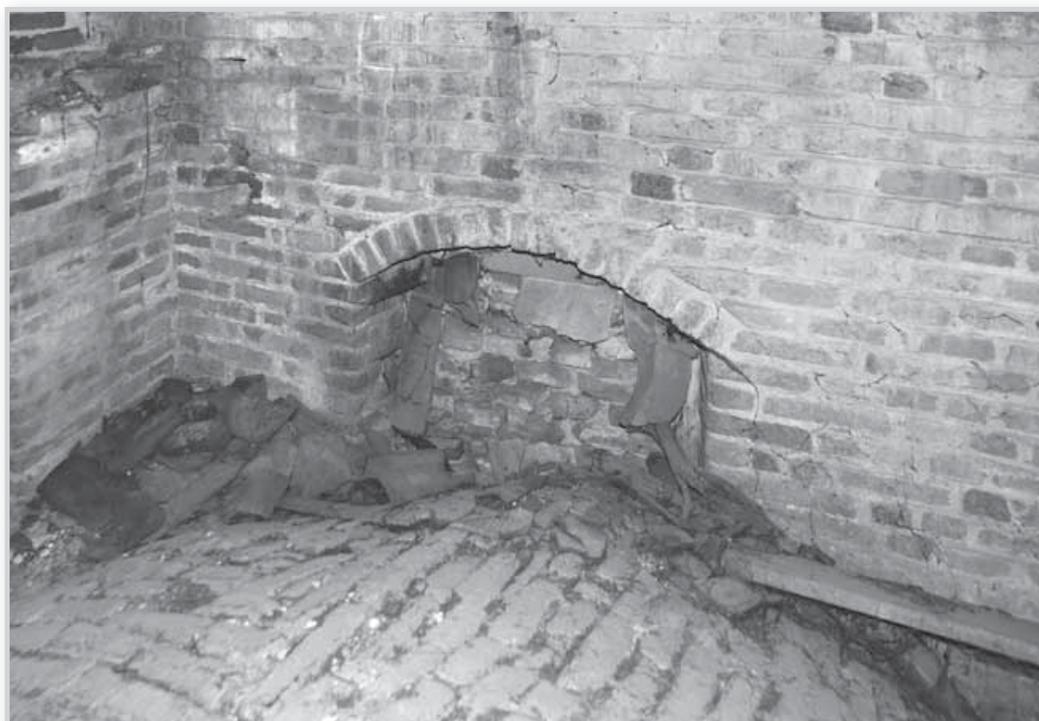
FIG. 2. Masio, chiesa di Santa Maria e San Dalmazzo: la finestra del fianco settentrionale come appare dal sottotetto.

tuale profilo delle volte (altrimenti non sarebbe visibile), poiché mancano corrispondenze archeologiche al suolo. In secondo luogo, la sopravvivenza dell'articolazione interna, ad arco a sesto ribassato, della citata finestra del fianco settentrionale, tamponata e parzialmente mascherata dalle strutture della volta a crociera della prima campata della navata laterale (fig. 2). Il suo inserimento senza soluzione di continuità nella muratura perimetrale ne permette l'assegnazione alla medesima fase di cantiere degli archi e degli altri elementi descritti, mentre la sua quota conferma che, in origine, l'altezza della navata nord doveva essere sensibilmente superiore.

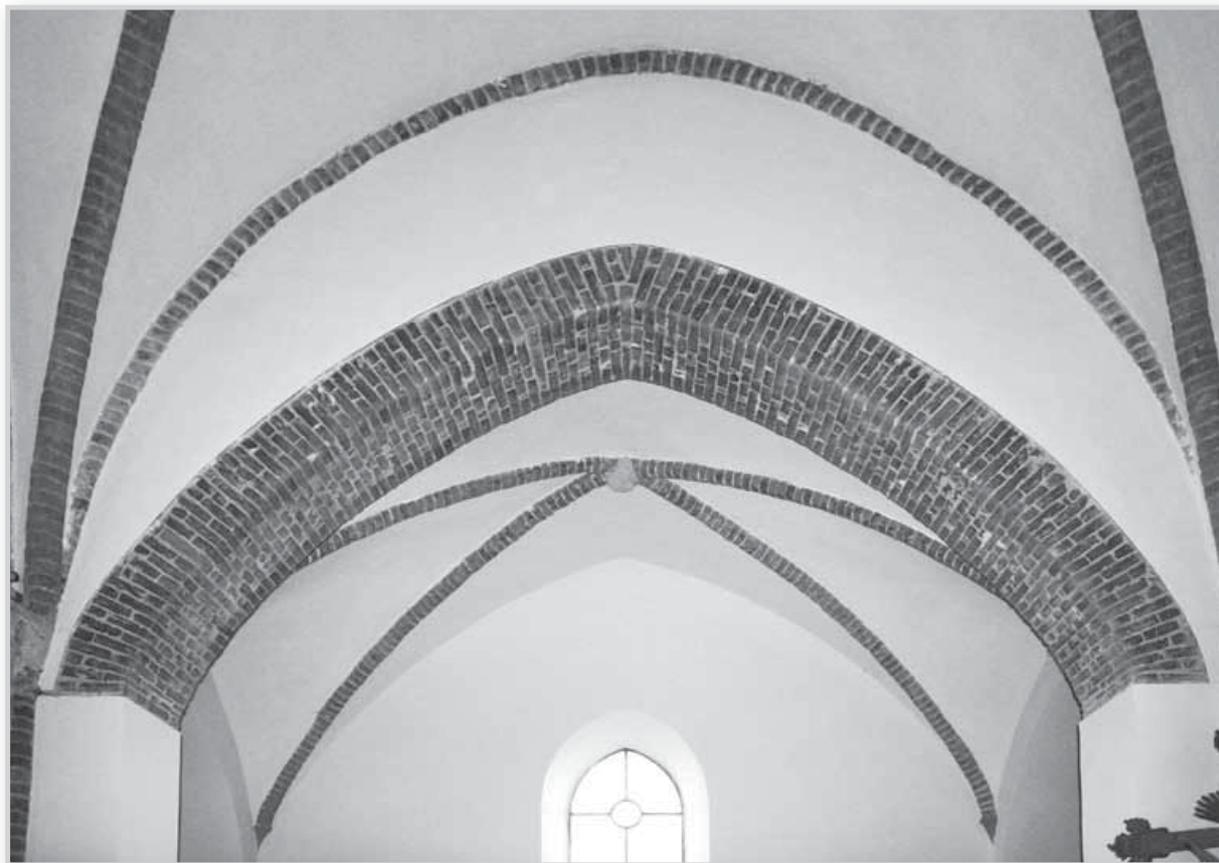
FIG. 3. Masio, chiesa di Santa Maria e San Dalmazzo: arco longitudinale della terza campata della navata centrale e, oltre, intradosso della volta a copertura della navata laterale.

metterla a disposizione dei fedeli costrinse a pareggiare la quota di imposta delle volte delle ultime campate delle navate laterali, abbassandole, al pari dei due archi longitudinali che le sostengono. Per tale ragione, sia le volte sia gli archi sono caratterizzati da una geometria alquanto incerta, certamente incompatibile con un'origine bassomedievale (fig. 3). Tuttavia, come già lamentato, in assenza di ulteriori indagini archeologiche resta per ora preclusa la possibilità di confermare al di là di ogni dubbio la spazialità del presbiterio originario.

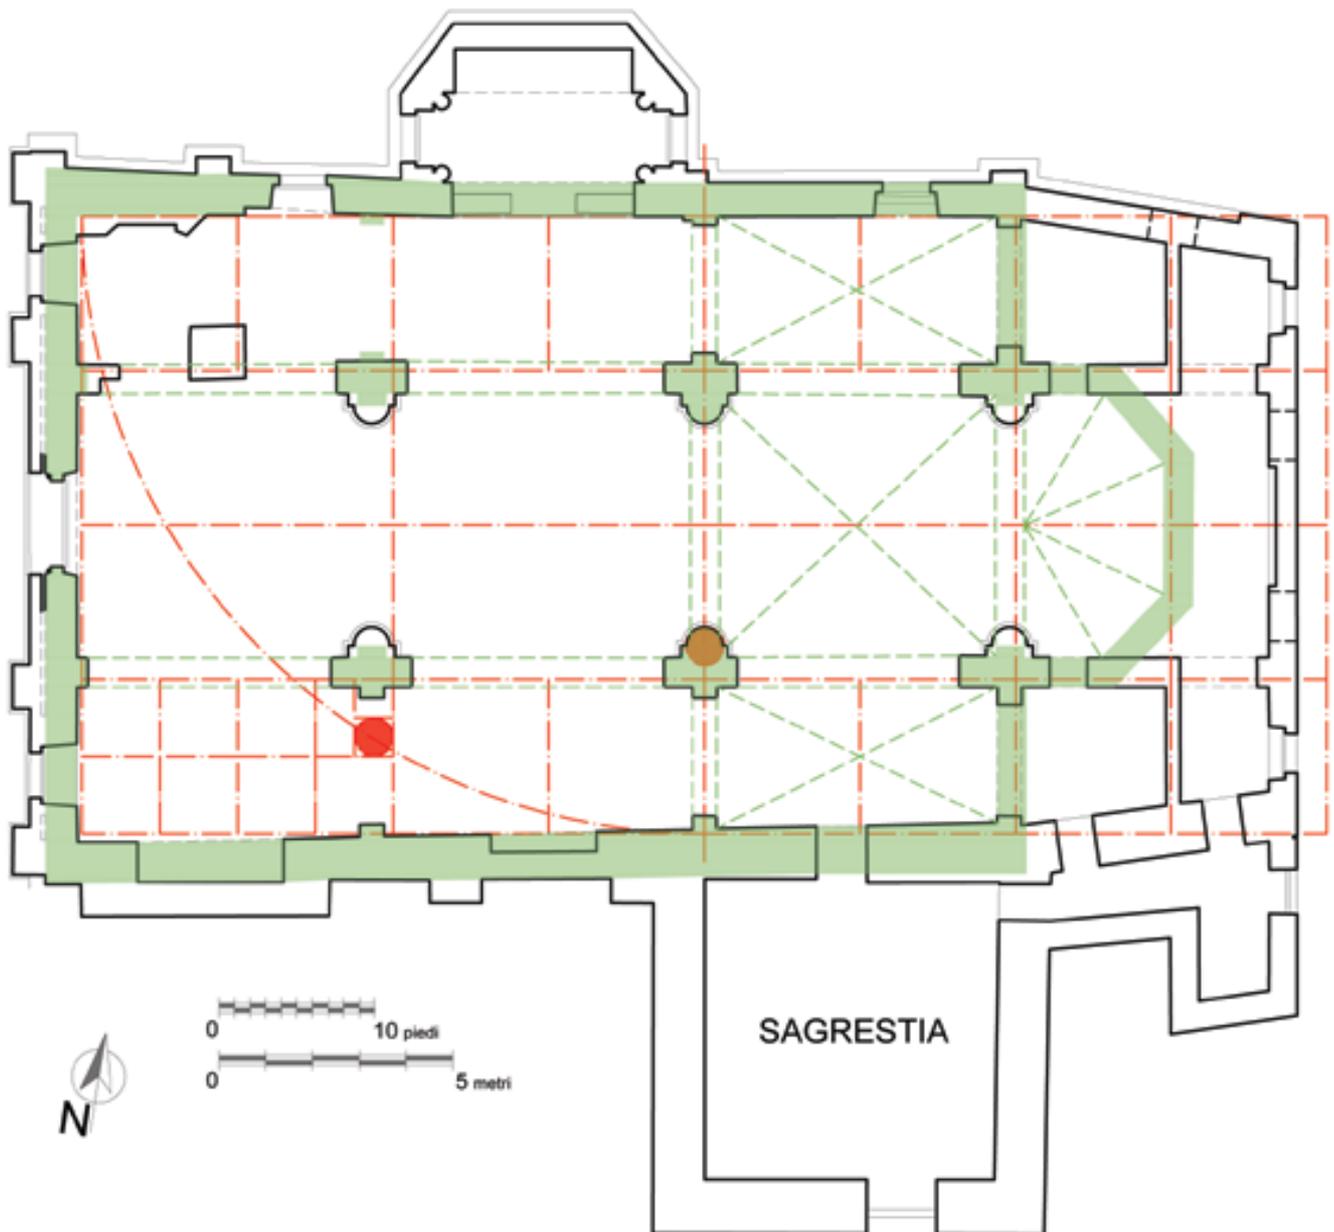
TAV. I. Masio, chiesa di Santa Maria e San Dalmazzo: planimetria con ipotesi di ricostruzione della fase di impianto della prepositura, XIV secolo (verde); moduli e geometrie di cantiere (rosso) (elaborazione L. Finco, su base rilievo architettonico di S. Grosso, E. Penno).

Tutto ciò implicherebbe, in sostanza, un "coro" (per utilizzare l'espressione della relazione ottocentesca) composto da un modulo e dal citato mezzo modulo, fuoriuscente rispetto al limite delle navate laterali. Con ciò non si vuole – né si può – intendere che il settore conclusivo del presbiterio fosse a pianta rigidamente rettangolare, una soluzione pressoché sconosciuta nell'architettura gotica di ambito padano. Nulla vieta, però, di immaginare una terminazione absidale poligonale, sviluppata magari su un numero limitato di lati (trapezoidale, per esempio, o rettangolare con spigoli scantonati, come nel caso della chiesa del Carmine ad Alessandria³⁸), che avvicinerrebbe molto, se non altro dal punto di vista planimetrico più generale, l'assetto della prevostura a quello della chiesa di Santa Maria di Viatosto, la quale raggiunse le forme attuali pressoché negli stessi anni³⁹. Tale differenza di profondità, in ogni caso, giustificherebbe la notizia della presenza della sacrestia «a parte Evangelii» riportata nella visita pastorale del 1583 (tav. I)⁴⁰.
